## DIAGNOSTIC TECHNIQUE GLOBAL (DTG)

**13/15 Boulevard de Strasbourg**  
**06400 CANNES**

Numéro de dossier : 22/0472/S.A GRELINE

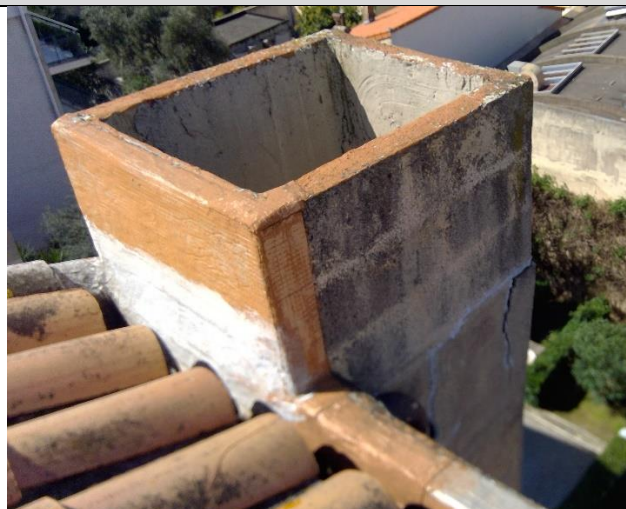
## POINT N°2

**Localisation** : Niveau toiture R+4

**Observations** : Fissuration du conduit au niveau de l'égout de toiture haute.

**Coût estimé des travaux** : 340 €

**A programmer dans un délai maxi de** : 3 ans

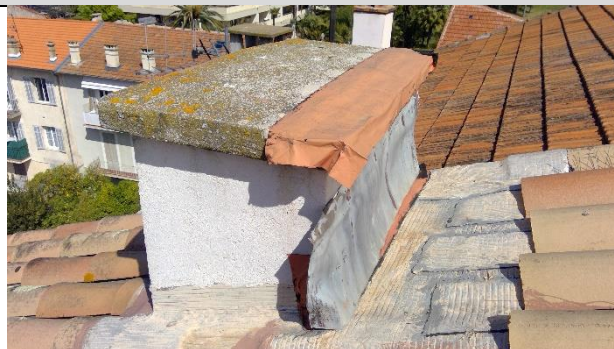
## POINT N°3

**Localisation** : Toiture R+4

**Coût estimé des travaux** : 80 €

**A programmer dans un délai maxi de** : 2 ans

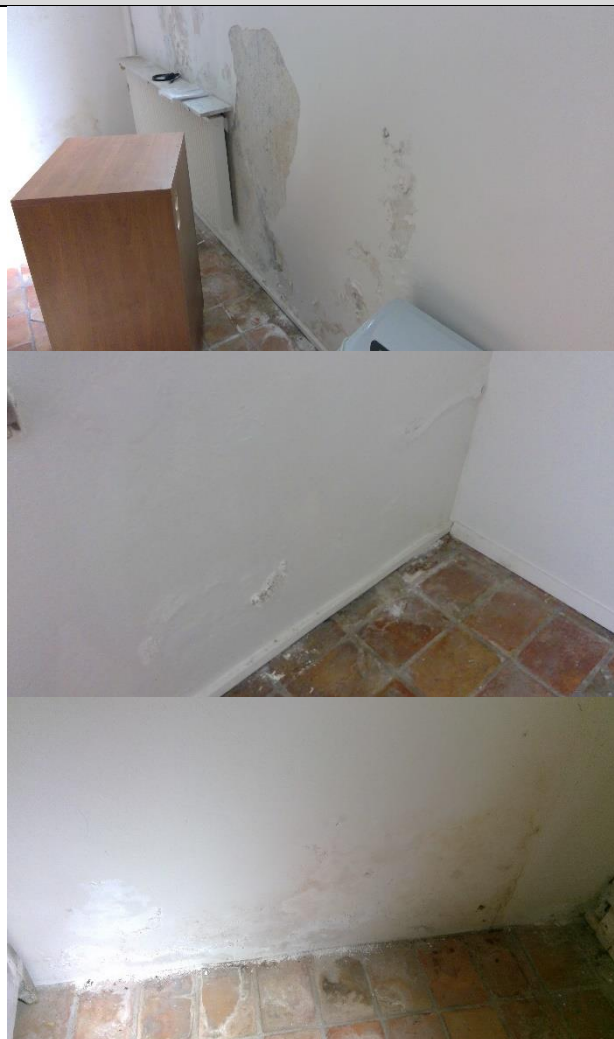
## POINT N°4

**Localisation** : Rez-de-jardin/Sous-sol

**Observations** : Mur de soutènement de niveau semi-enterré au niveau de la voirie, ainsi que le mur mitoyen côté Nord-Est. Présence d'enduit en décollement fortement squamé, avec présence de salpêtre dû à des infiltrations d'eau par capillarité provenant du sol et côté voirie.

Variable  
selon  
projet  
architect  
ural.

**A programmer dans un délai maxi de** : 6 ans

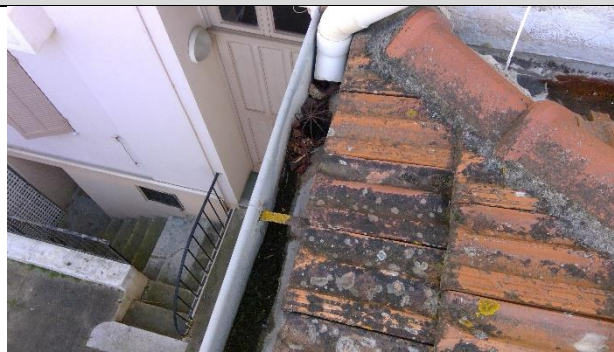
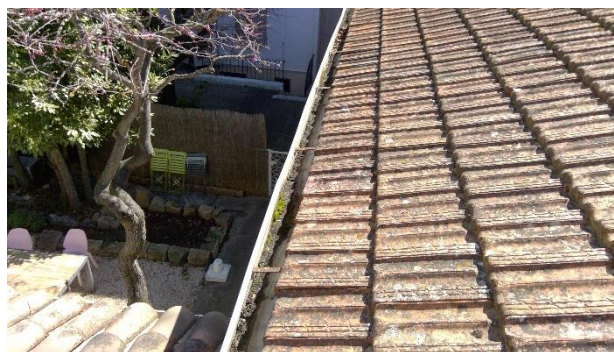
## POINT N°5

**Localisation** : Limite séparative Nord

**Coût estimé des travaux** : 150 €

**A programmer dans un délai maxi de** : 3 ans

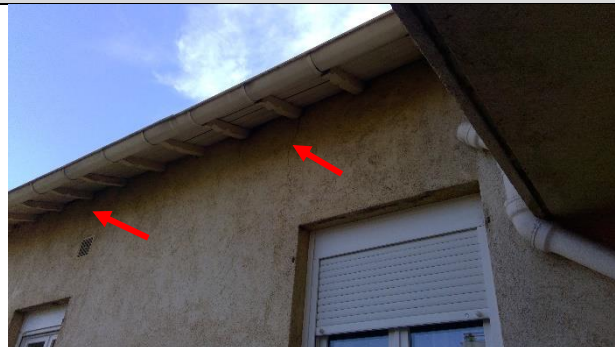
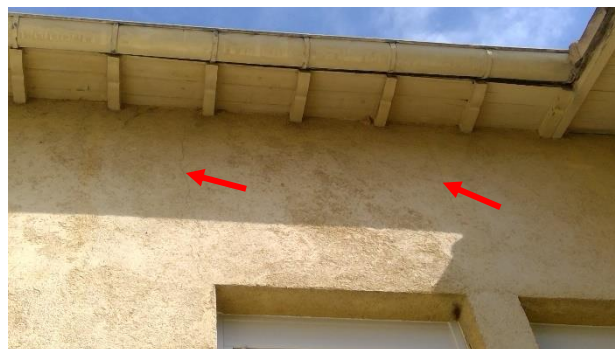
### POINT A

**Observations :** Microfissurations visibles.

**Recommandations :** Pose de témoins de fissure afin d'évaluer toute évolution potentielle. Mise en place de suivi périodique.
