## DIAGNOSTIC TECHNIQUE GLOBAL (DTG)

**5 Avenue Lepic - 10 Rue de la cour du recteur  
34070 MONTPELLIER**

Numéro de dossier : 23/0671/EPILOGUE - DTG  
Version du dossier : Indice 1  
Date du repérage : 13/03/2023  
Heure d'arrivée : 21 h 14

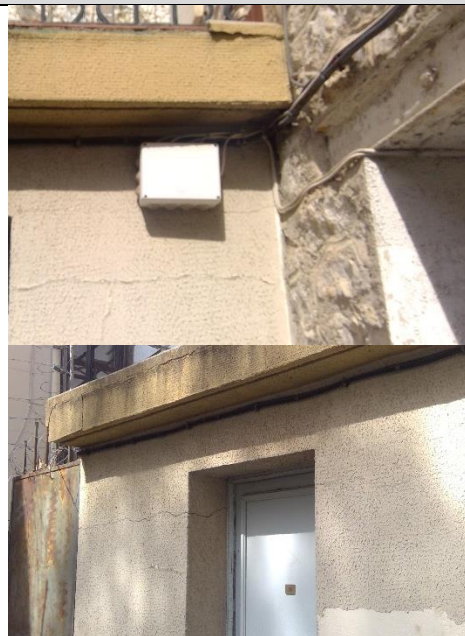
**Observations** : Fissures horizontales visibles.

**Recommandations** : Ouverture des fissures et reprise maçonnerie. La pose de témoins de fissures peut également permettre de réaliser un suivi d'éventuelles évolutions ultérieures.

| Points | Localisation | Elément concerné | Résumé des travaux préconisés | Coût estimé* | Délai maximal de programmation |
|---|---|---|---|---|---|
| 1 | Niveau Rez-de-jardin côté avenue Lepic | Mur périphérique | Ouverture des fissures et reprise maçonnerie. La pose de témoins de fissures peut également permettre de réaliser un suivi d'éventuelles évolutions ultérieures. | 750 € | 5 ans |

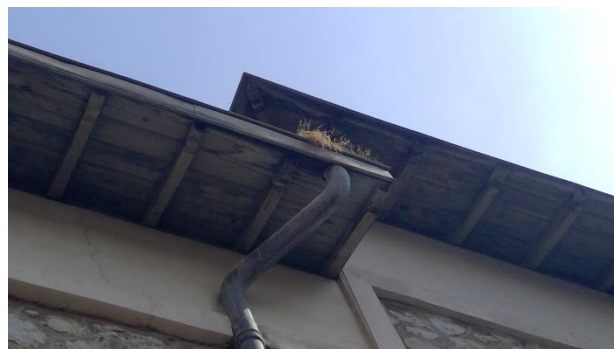
### POINT N°2

**Localisation** : Egout de toiture "ancienne" côté Ouest

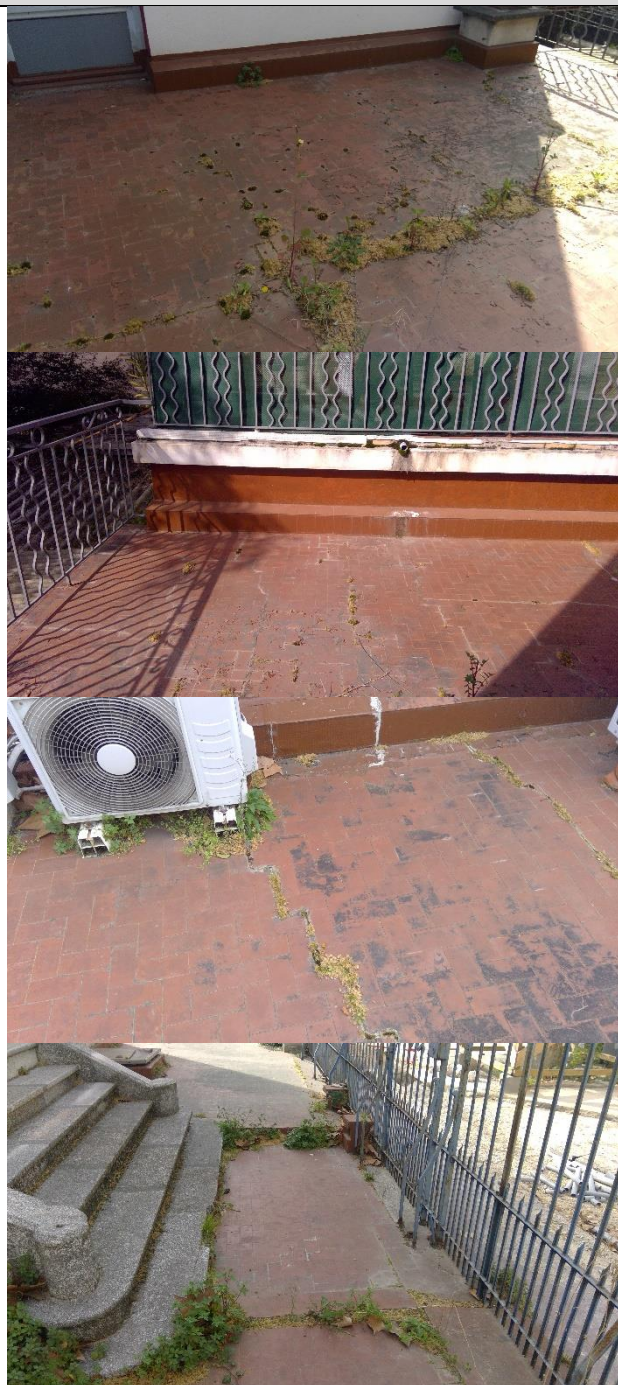
## POINT N°3

**Localisation** : Ensemble de l'immeuble : toitures terrasse accessibles

**Observations** : Présence de végétaux entre les carreaux, et humidité constatée en sous-face.

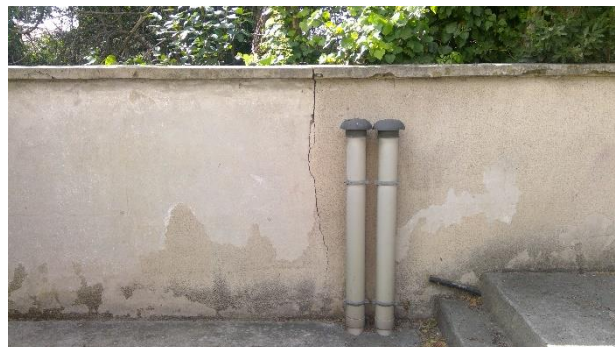
## POINT N°4

**Localisation** : Limite de parcelle Ouest

**Observations** : Plusieurs fissurations sont visibles sur les murs de clôture.

**Recommandations** : Ouverture des fissures et réfection maçonnerie. Remise en peinture selon état existant.

| Points | Localisation | Elément concerné | Résumé des travaux préconisés | Coût estimé* | Délai maximal de programmation |
|---|---|---|---|---|---|
| 4 | Limite de parcelle Ouest | Murs de clôture | Ouverture des fissures et réfection maçonnerie. Remise en peinture selon état existant. | 2400 € | 8 ans |

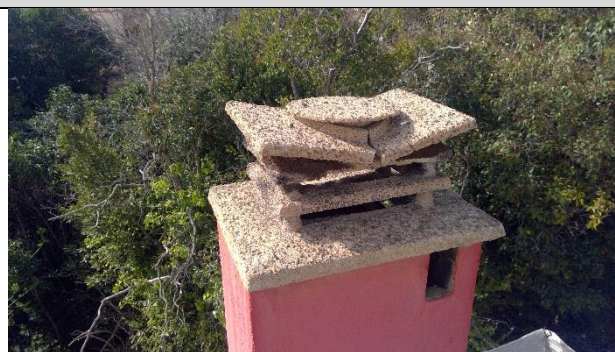
## POINT N°5

**Localisation** : Toiture supérieure sud

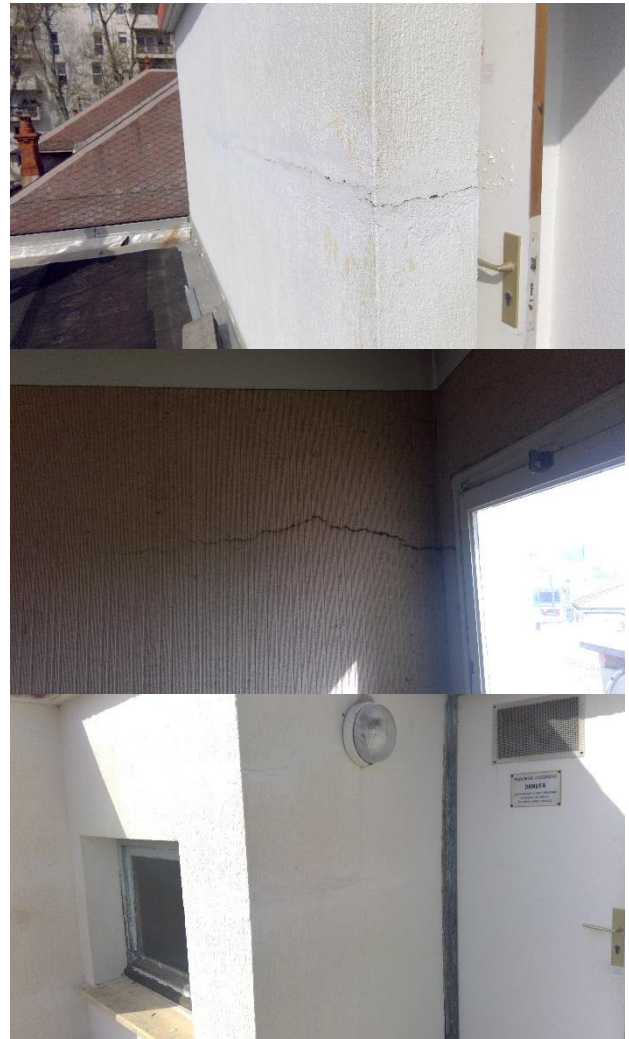
## POINT N°6

**Localisation** : Niveau attique du bâtiment sud.

**Observations** : Fissurations horizontales traversantes visibles sur les murs de machinerie et de la cage d'escalier donnant accès à la toiture terrasse technique.

**Recommandations** : Mise en place de témoins de fissure afin de suivre d'éventuelles évolutions. Un suivi périodique devra être programmé.

Une reprise maçonnée des fissures devra être réalisée selon résultat du suivi d'évolution.

| Points | Localisation | Elément concerné | Résumé des travaux préconisés | Coût estimé* | Délai maximal de programmation |
|---|---|---|---|---|---|
| 6 | Niveau attique du bâtiment sud. | Murs périphériques de machinerie et d'accès à la toiture | Mise en place de témoins de fissure afin de suivre d'éventuelles évolutions. Un suivi périodique devra être programmé. Une reprise maçonnerie des fissures devra être réalisée selon résultat du suivi d'évolution. | 600 € | 3 ans |

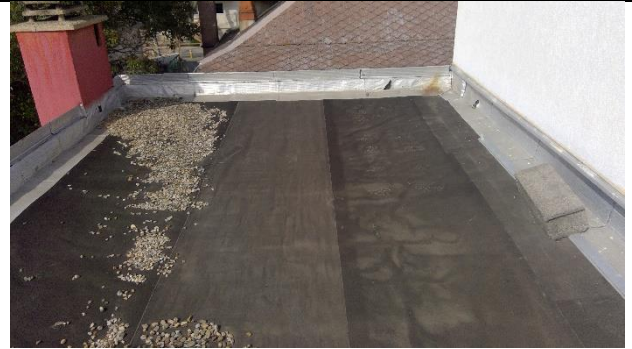
## POINT N°7

**Localisation** : Toiture de bâtiment Sud

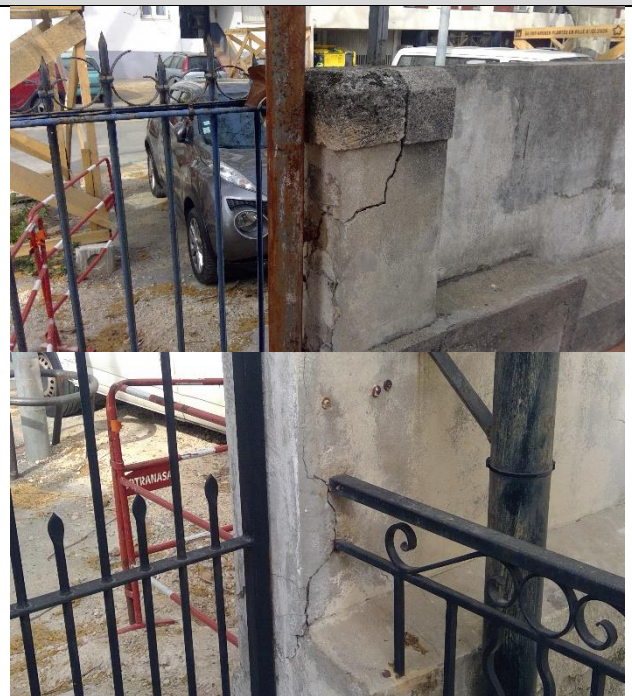
## POINT N°8

**Localisation** : Clôture sur avenue Lepic

**Observations** : Fissuration de poteaux.

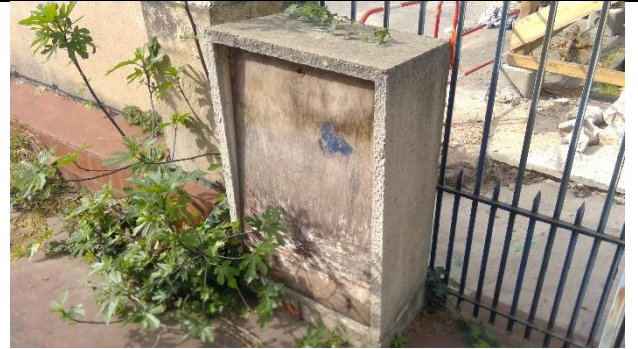
## POINT N°9

**Localisation** : Ensemble de la copropriété
