Résumé de l'expertise n° 21/9931/AGIRA

Adresse : **6, Place des Trois Six (parties communes)**

Commune : **34500 BÉZIERS**

Rapport de mission de repérage des matériaux et produits contenant de l'amiante pour l'établissement du constat établi à l'occasion de la vente d'un immeuble bâti (listes A et B de l'annexe 13-9 du Code de la Santé publique)

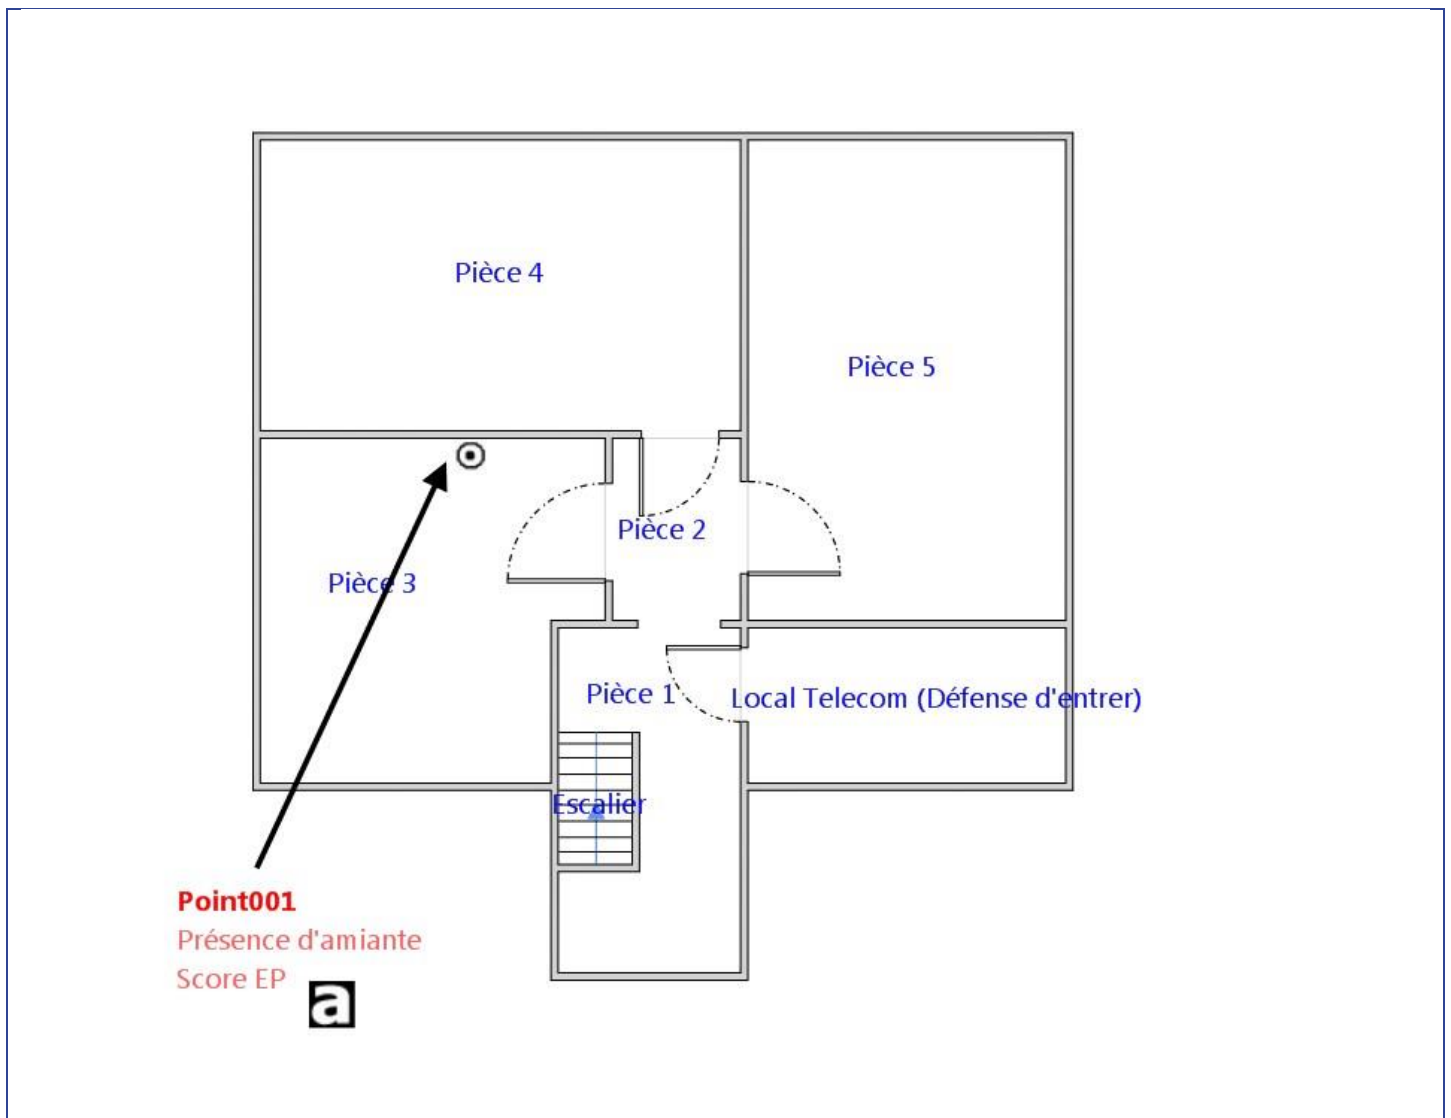
7.1 - Annexe - Schéma de repérage

Conduit en fibro-ciment
