## Constat de risque d'exposition au plomb CREP

Numéro de dossier : 23/IMO/4493  
Norme méthodologique employée : AFNOR NF X46-030  
Arrêté d'application : Arrêté du 19 août 2011  
Date du repérage : 27/08/2026

Localisation du ou des bâtiments :  
Département : ... **Nord**  
Adresse : ..... **42 rue Saint Maurand**  
Commune : ..... **59500 DOUAI**  
**Section cadastrale Feuille 000 CE 01**  
**- Commune : DOUAI (59500),**  
**Parcelle(s) n° Parcelle n° 598 -**  
**Feuille 000 CE 01 - Commune : DO**  
Désignation et situation du ou des lot(s) de copropriété :  
**, Lot numéro Non communiqué**

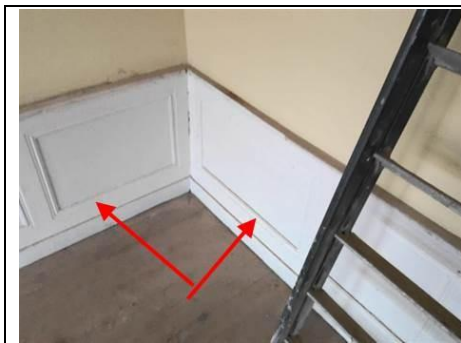
Photo n° PhPb001  
Localisation : 1er étage - Chambre 4  
UD : Mur (partie basse)  
Type de dégradation : Usure par friction Etat d'usage - Substrat : Plâtre - Revêtement : Peinture - Mesure : 7.5

**Du fait de la présence de revêtements contenant du plomb au-delà des seuils en vigueur et de la nature des dégradations constatées (non dégradé, non visible, état d'usage) sur certaines unités de diagnostic, le propriétaire doit veiller à l'entretien des revêtements recouvrant les unités de diagnostic de classe 1 et 2, afin d'éviter leur dégradation future.**
