## Rapport de Repérage Amiante

Rapport de mission de repérage des matériaux et produits contenant de l'amiante  
pour l'établissement du constat établi à l'occasion de la vente d'un immeuble bâti (listes A&B)

Adresse : Hôtel Ruc Hôtel Canines  
13, Boulevard de Strasbourg

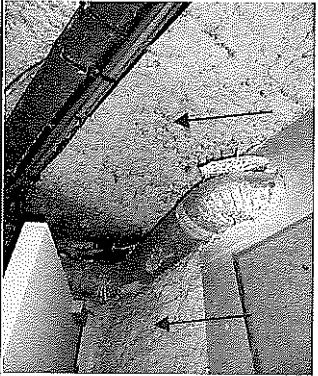
| Local ou zone homogène | Identifiant + Description | Photo |
|---|---|---|
| Chaufferie | NA002 : Flocage (posé après 1/07/97) | |
