Immeuble de logements
Place des Trois Six à Béziers (34)

**Diagnostic structurel et
pathologique avec préconisations**

RAPPORT DE DIAGNOSTIC

Référence	Etabli par :	Date :	Indice :
151660	M. KNELLWOLF	02/07/2015	0

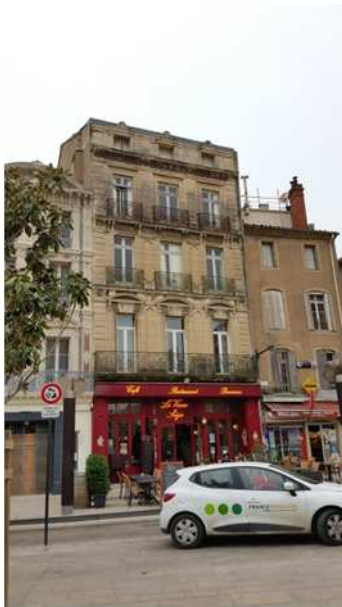
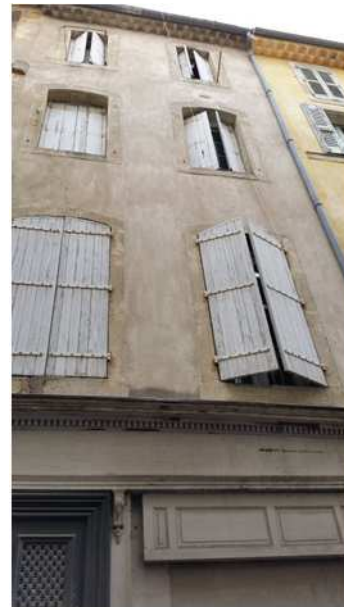
Il s'agit d'un vieux bâtiment d'habitation datant probablement du 19^{ème} siècle, comportant 7 niveaux :

Photos du bâtiment

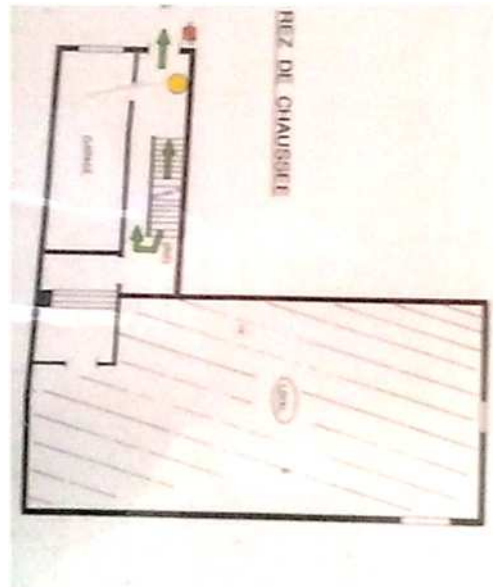
Plan d'évacuation RDC

Il est en forme de L comme nous pouvons le voir sur le plan d'évacuation RDC ci-dessous :

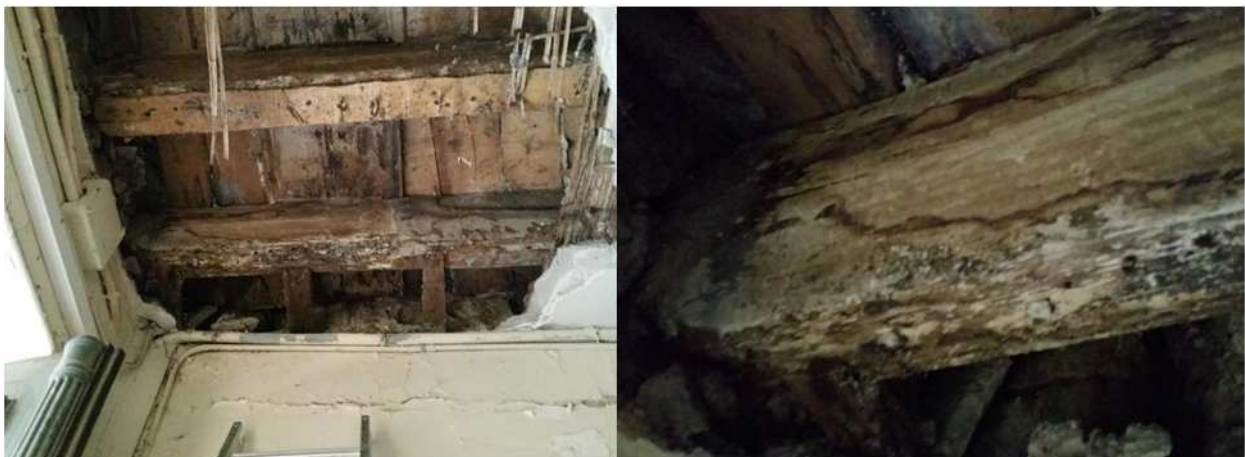
Type de plancher	Plancher bois
Description	Solives bois portant selon la direction Y s'appuyant entre le mur de façade et une poutre bois. La constitution complète du plancher est détaillée sur la coupe page suivante.

Photos prises en sous-face (en plancher haut RDC)

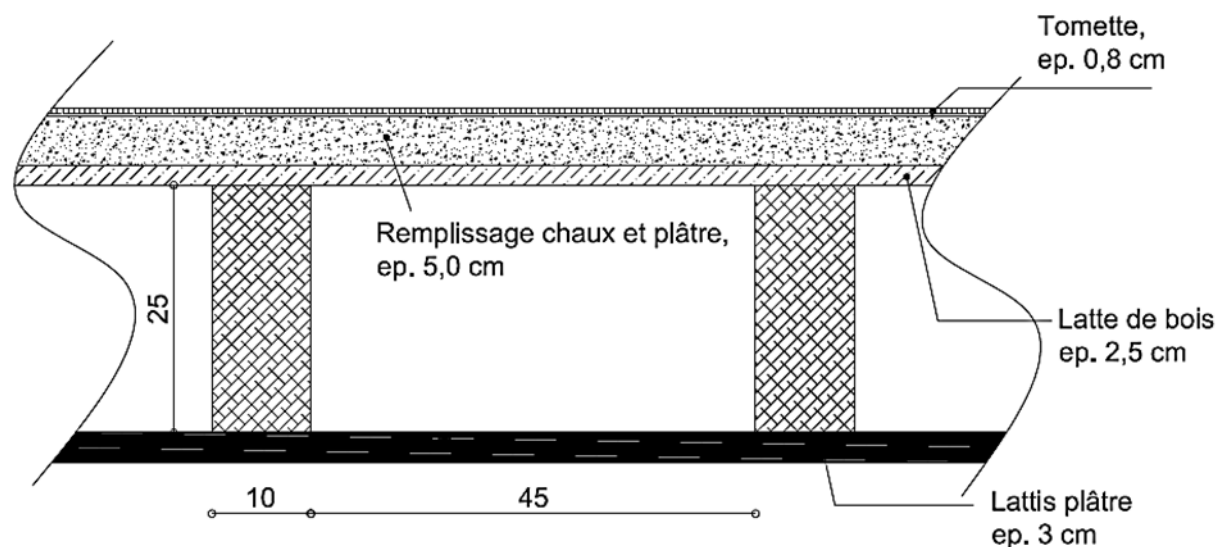
Coupe du plancher selon X - ZONE 1 (PH RDC)

<i>Type de bois</i>	Résineux (pin ou sapin)
<i>Section</i>	10cm*25cm
<i>Entraxe</i>	55 cm
<i>Portée (max)</i>	5,20 m
<i>Taux d'humidité</i>	~ 30%
<i>Test de poinçonnement (au tournevis)</i>	1 cm
<i>Etat sanitaire</i>	<p>Mauvais état – Pourriture des bois au niveau des appuis suite à des infiltrations partiellement stoppées. Le taux d'humidité relevé près des appuis est anormalement élevé et met en évidence le fait qu'il existe encore des infiltrations aujourd'hui (nous sommes intervenus le lendemain d'un orage).</p> <p>Un morceau de lattis plâtré s'est effondré suite aux importantes infiltrations.</p>

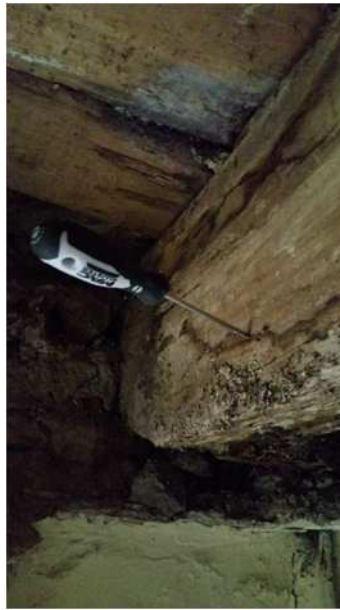
Test de poinçonnement

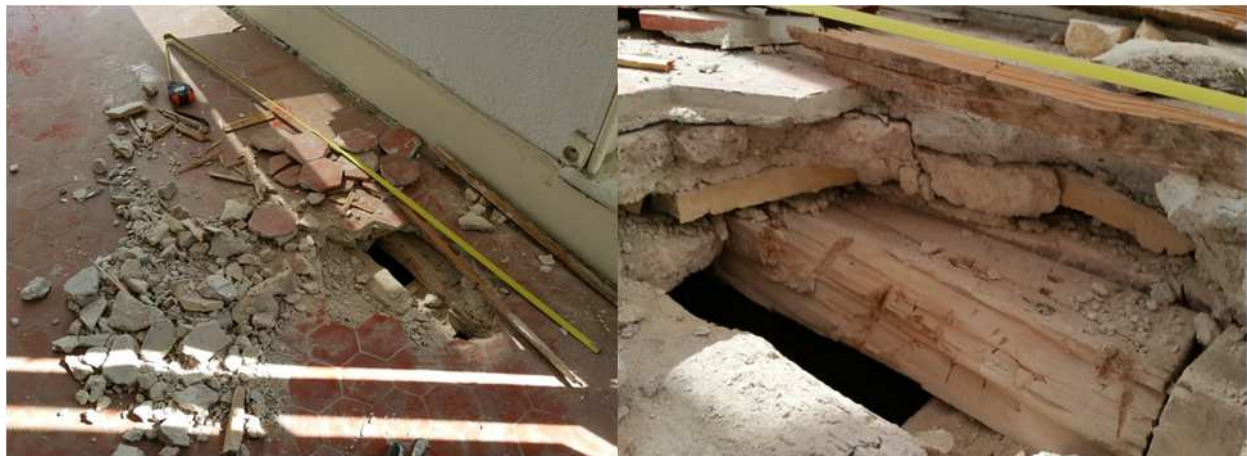
Type de plancher	Plancher bois
Description	<p>Solives bois portant selon la direction X s'appuyant entre le mur de façade et une poutre bois.</p> <p>La constitution complète du plancher est détaillée sur la coupe page suivante.</p>

Photos du sondage prises par le dessus (en plancher bas R+2)

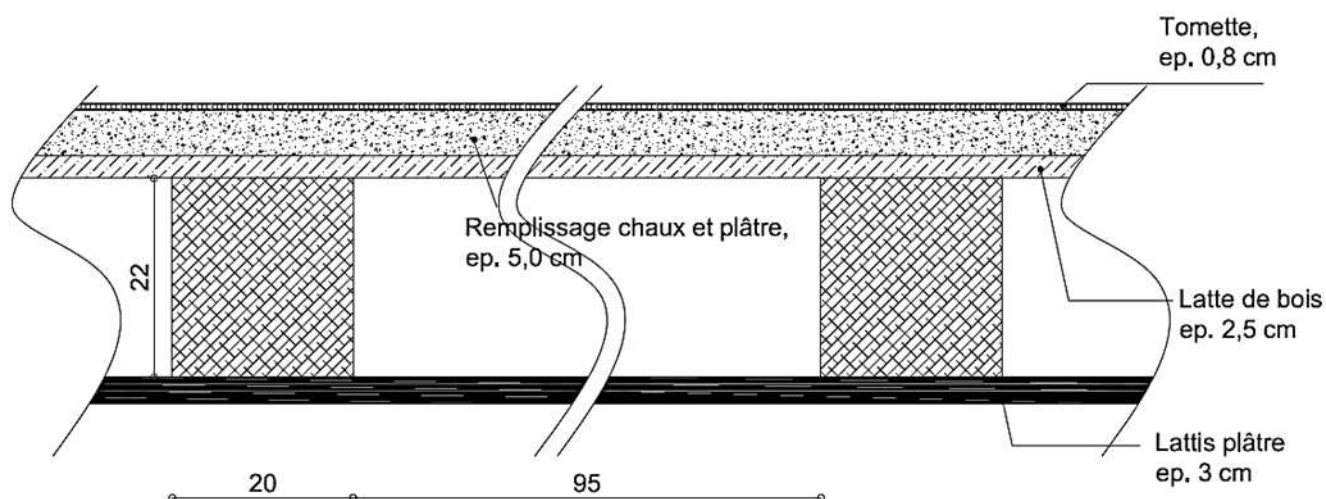
Coupe du plancher selon Y - ZONE 2 (PH R+1)

Type de bois	Résineux (pin ou sapin)
Section	20cm*22cm
Entraxe	130 cm (en moyenne)
Portée (max)	5,20 m selon X
Taux d'humidité	~ 7 %
Test de poinçonnement (au tournevis)	0,3 cm
Etat sanitaire	Bon état

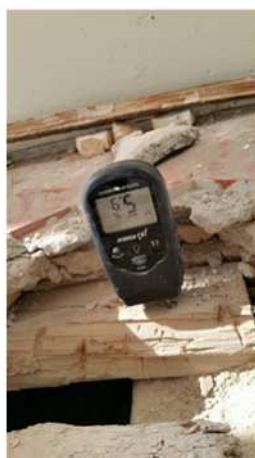
Mesure du taux d'humidité

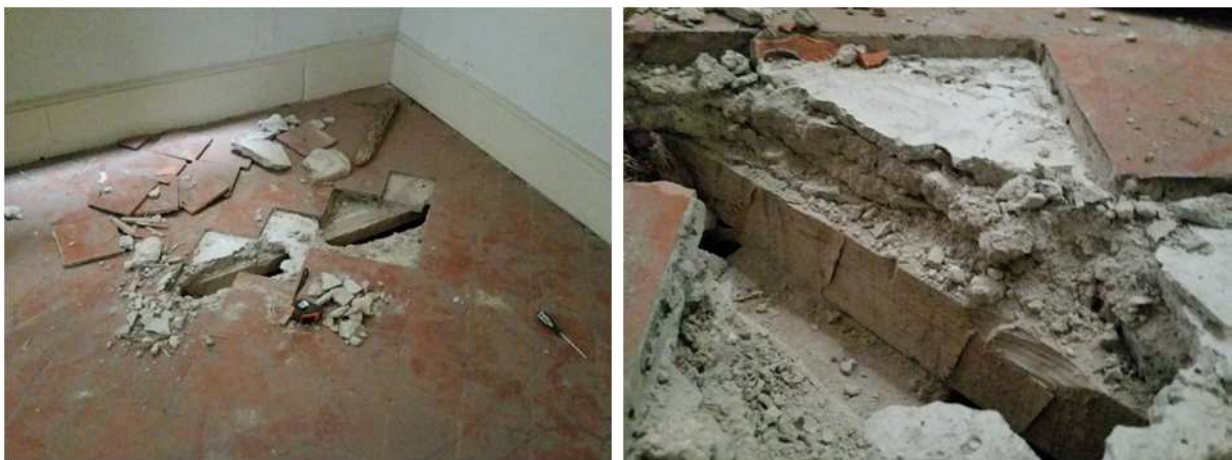
Type de plancher	Plancher bois
Description	Solives bois portant selon la direction X s'appuyant sur 2 poutres bois. La constitution complète du plancher est détaillée sur la coupe page suivante.

Photos du sondage prise par le dessus (en plancher bas R+2)

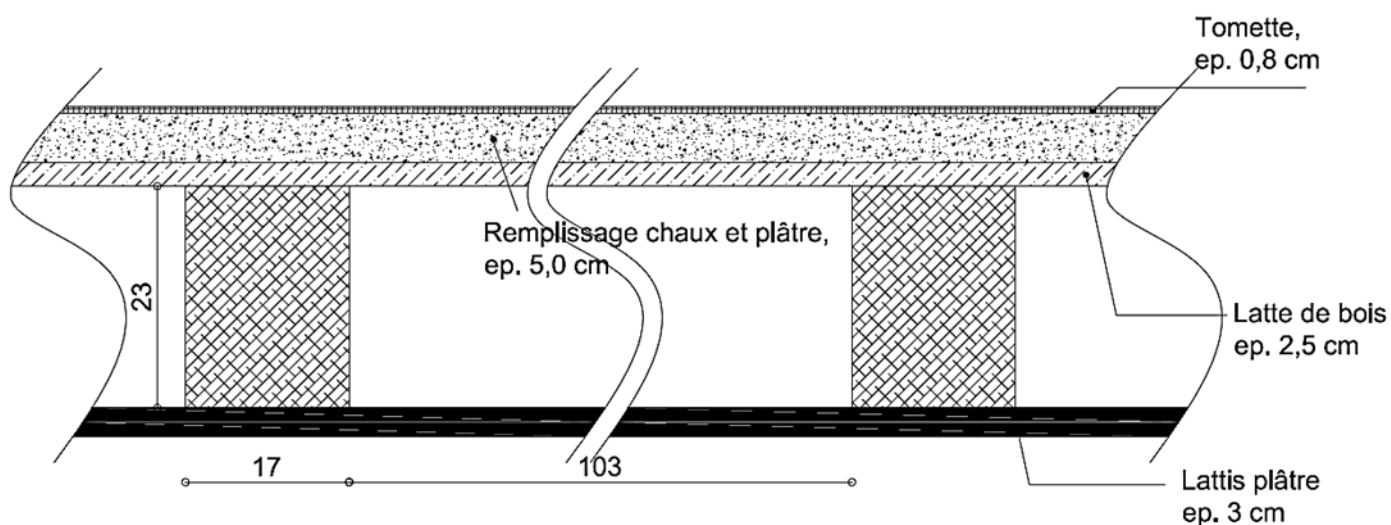
Coupe du plancher selon Y - ZONE 3 (PH R+1)

Type de bois	Résineux (pin ou sapin)
Section	17cm*23cm
Entraxe	120 cm
Portée (max)	3,20 m selon X
Taux d'humidité	~ 7 %
Test de poinçonnement (au tournevis)	0,2 cm
Etat sanitaire	Bon état général

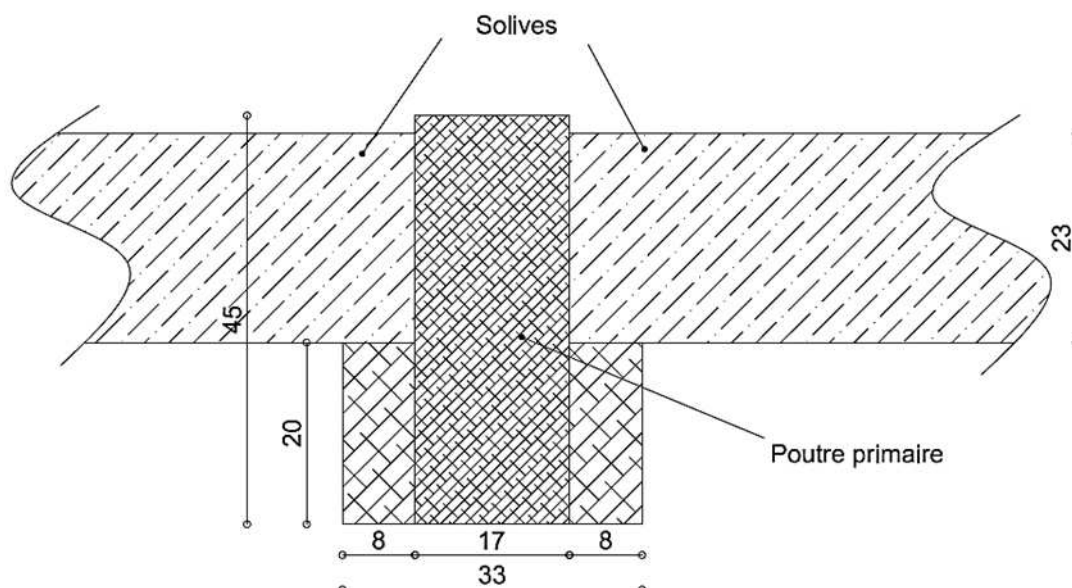
Type de bois	Résineux (pin ou sapin)
Section	17cm*45cm
Portée (max)	8,15 m selon Y
Taux d'humidité	~ 4 %
Test de poinçonnement (au tournevis)	0,2 cm
Etat sanitaire	Bon état général

Coupe au niveau de la poutre primaire selon X - ZONE 3 (PH R+1)

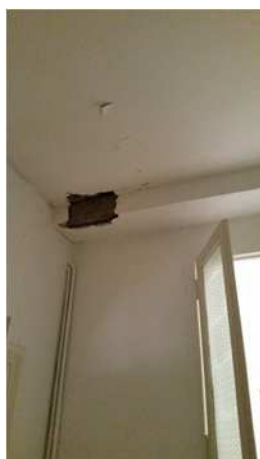
Photos du sondage sur la poutre primaire prise en sous-face (plancher haut R+1)

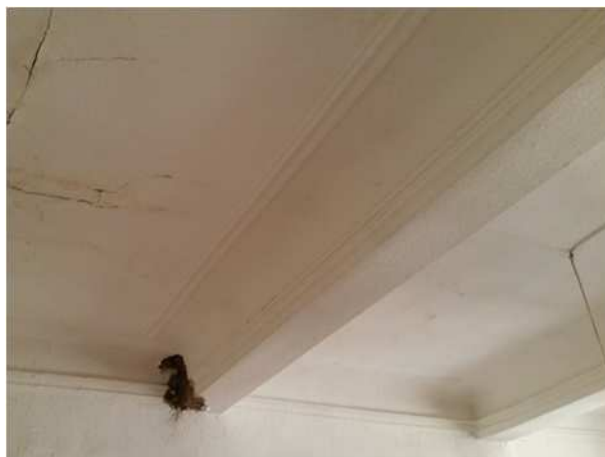
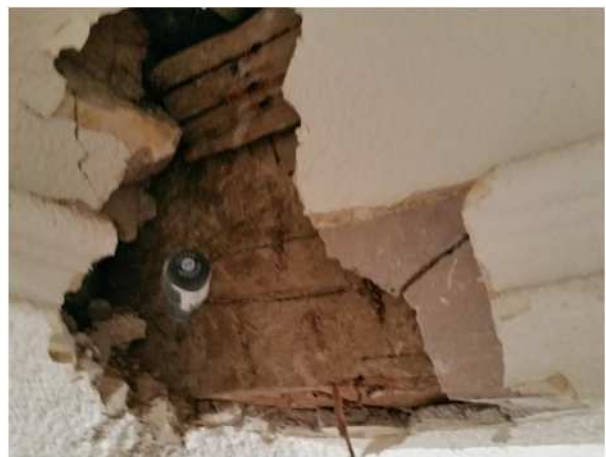
Photos du sondage prise en sous-face (en plancher haut de l'entresol entre R+1 et R+2)

Type de bois	Résineux (pin ou sapin)
Section	20cm*28cm
Entraxe	200 cm
Portée (max)	5,00 m selon Y
Taux d'humidité	~ 16 %
Test de poinçonnement (au tournevis)	0,8 cm
Etat sanitaire	Etat moyen – anciennes traces d'infiltrations ayant légèrement altéré le bois aux appuis.

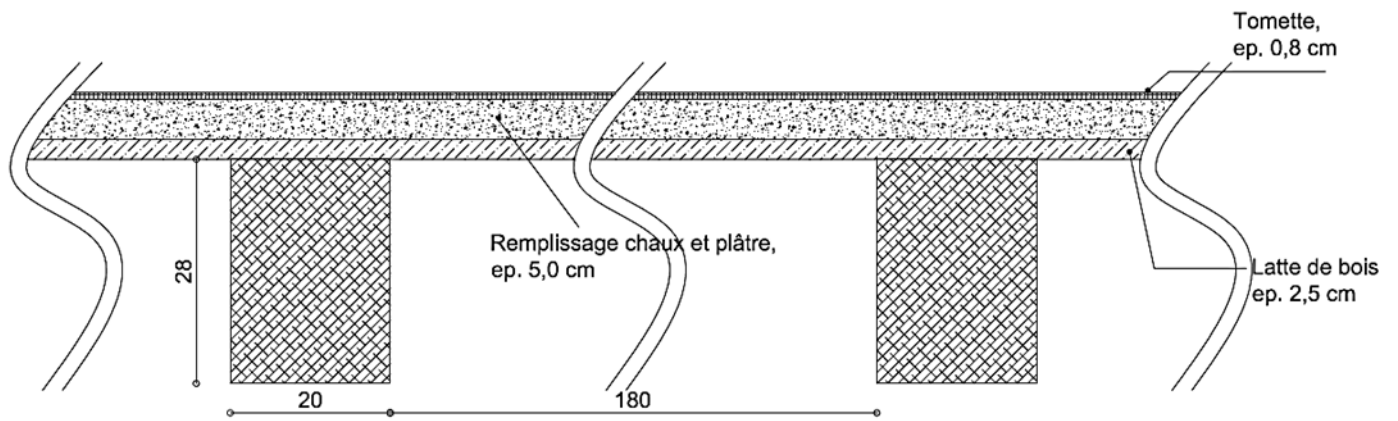
Coupe du plancher selon Y - ZONE 4 (PH entresol R+1 entre et R+2)

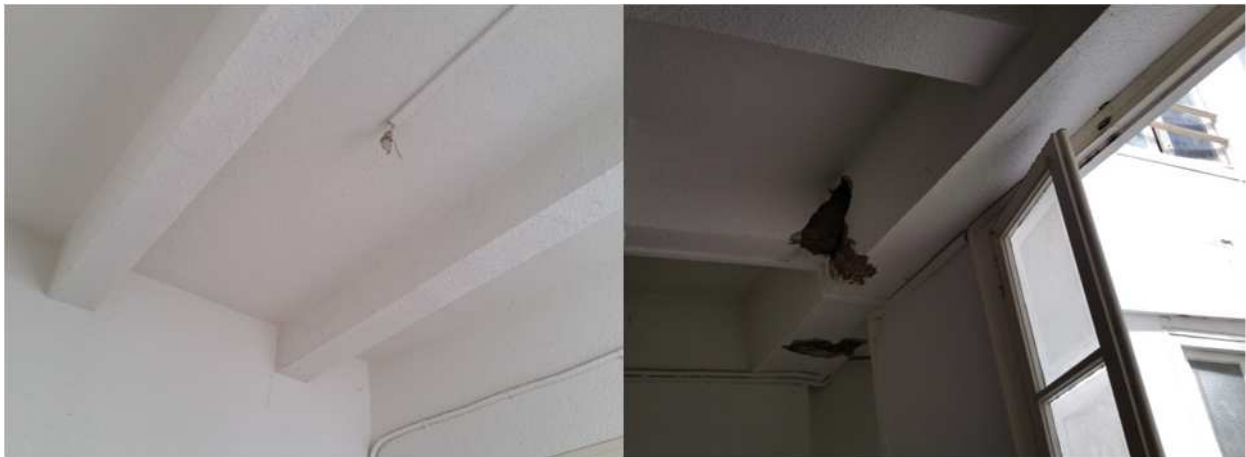
Type de plancher	Plancher bois
Description	Solives bois portant selon la direction X s'appuyant sur 2 poutres bois. La constitution complète du plancher est détaillée sur la coupe page suivante.

Photos du sondage

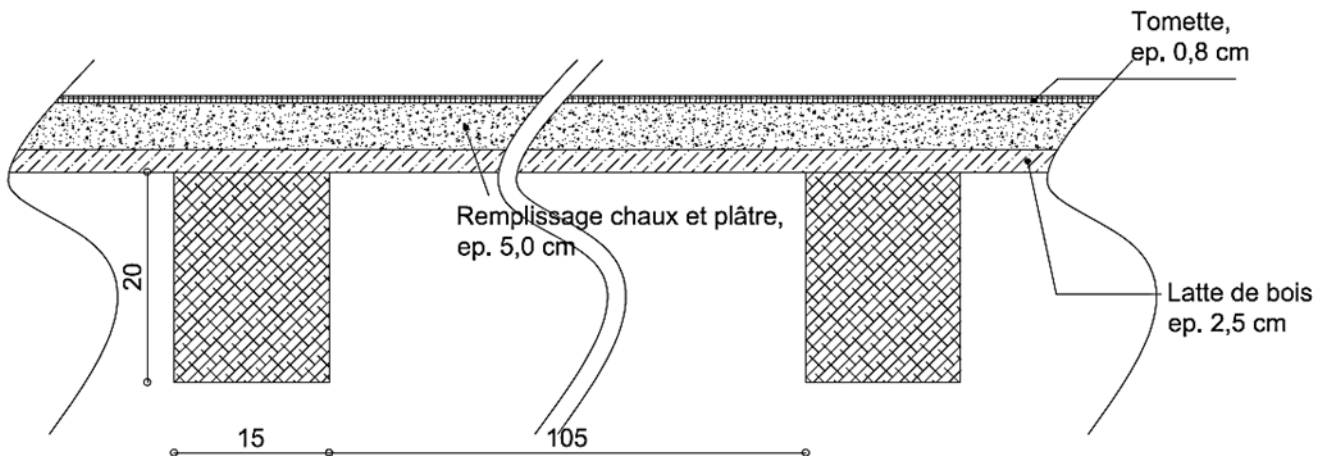
Coupe du plancher selon Y - ZONE 5 (PH R+3)

Type de bois	Résineux (pin ou sapin)
Section	15cm*20cm
Entraxe	120 cm
Portée (max)	3,20 m selon X
Taux d'humidité	~ 7 %
Test de poinçonnement (au tournevis)	0,2 cm
Etat sanitaire	Bon état général

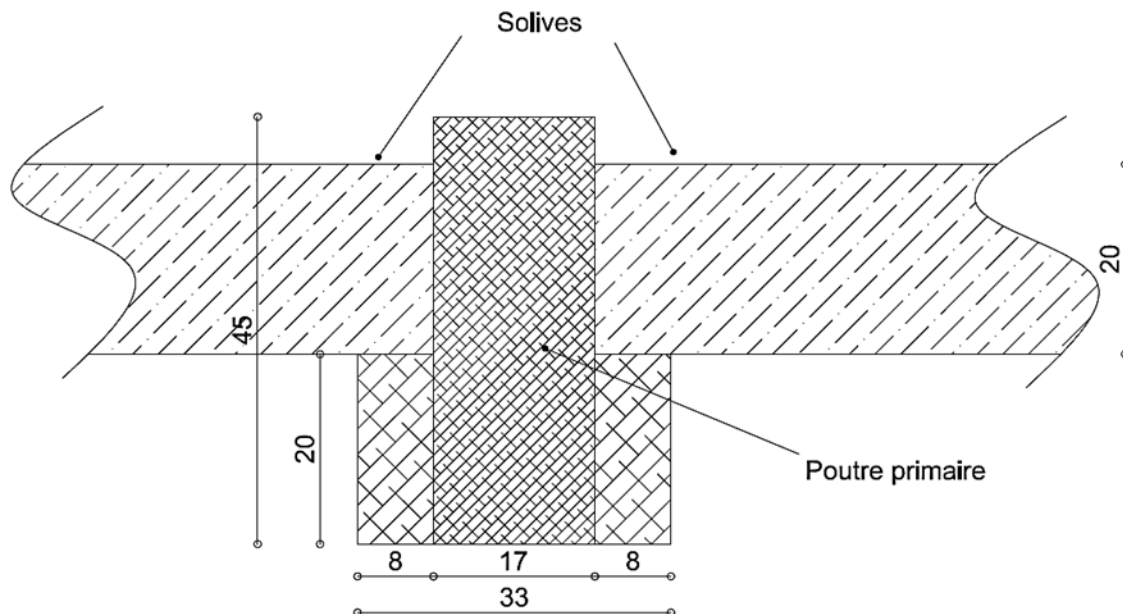
Type de bois	Résineux (pin ou sapin)
Section	17cm*45cm
Portée (max)	8,15 m selon Y
Taux d'humidité	~ 4 %
Test de poinçonnement (au tournevis)	0,4 cm
Etat sanitaire	Bon état général

Coupe au niveau de la poutre primaire selon X - ZONE 5 (PH R+3)

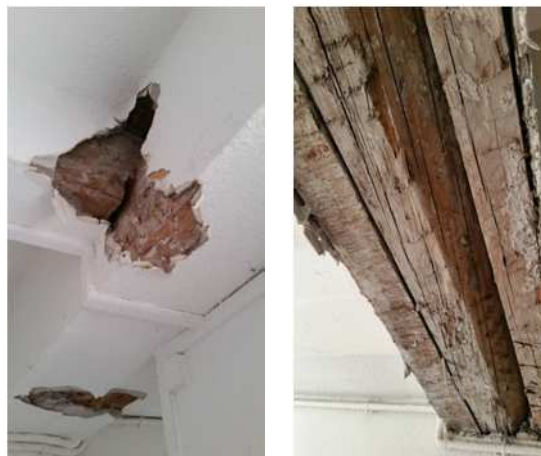
Photos du sondage sur la poutre primaire (sous-face en plancher haut R+3)

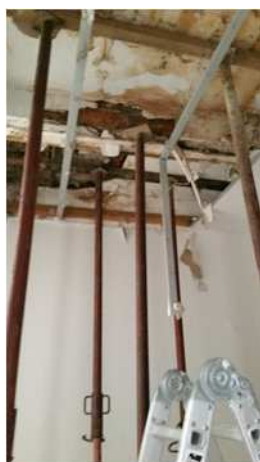
Type de plancher	Plancher bois
Description	Solives bois portant selon la direction X s'appuyant sur 2 poutres bois. La constitution complète du plancher est détaillée sur la coupe page suivante.

Photos prises en sous-face (en plancher haut R+3)

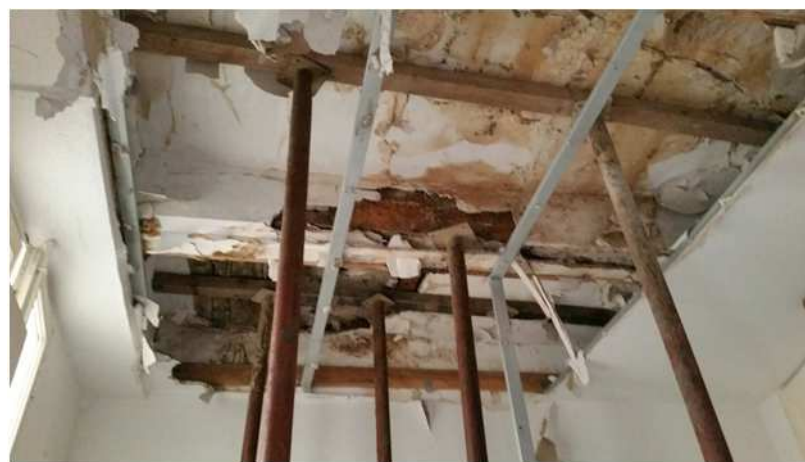
Type de bois	Résineux (pin ou sapin)
Section	17cm*23cm
Entraxe	120 cm
Portée (max)	3,20 m selon X
Taux d'humidité	~ 8 %
Test de poinçonnement (au tournevis)	1 cm
Etat sanitaire	Très mauvais état - Au-dessus (au R+4) il y avait une salle de bain, présentant de gros défauts d'étanchéité pendant probablement une longue période ayant entraîné d'importantes infiltrations (qui sont aujourd'hui stoppées puisque le bâtiment n'est plus exploité). Les taux d'humidité sont donc normaux, mais le bois est généralement pourri, comme le montre le test d'enfoncement.

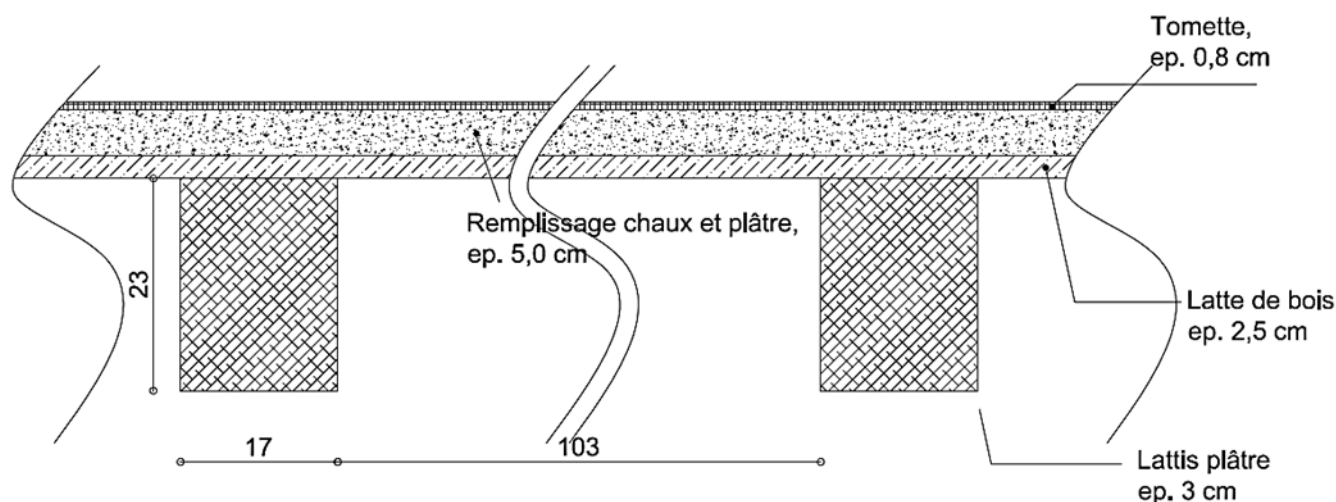
Coupe du plancher selon Y - ZONE 6 (PH R+3)

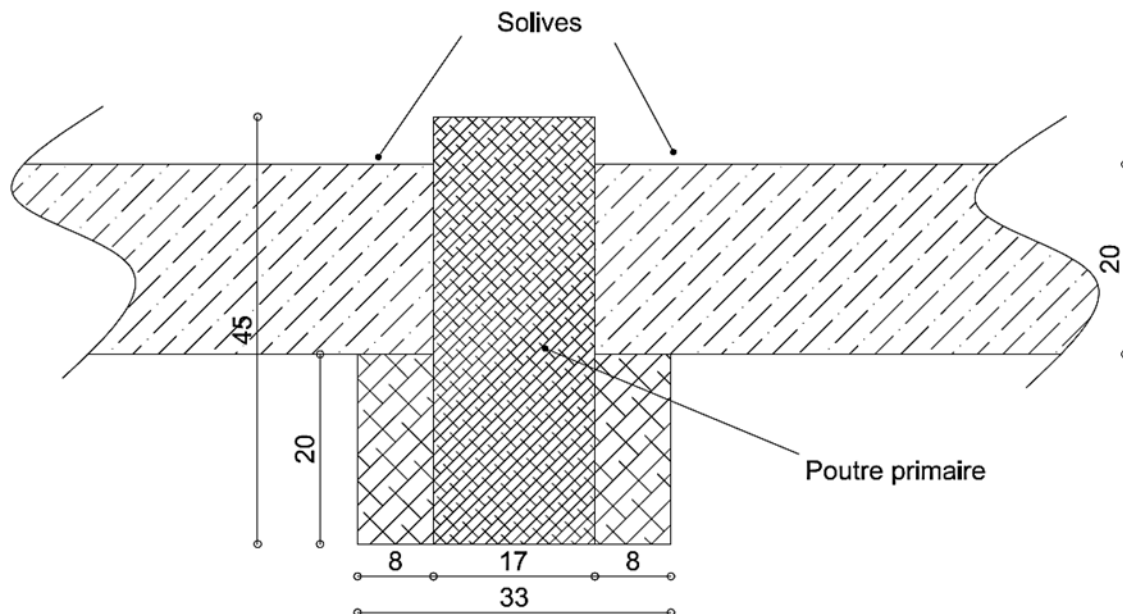
Type de bois	Résineux (pin ou sapin)
Section	17cm*45cm
Portée (max)	8,15 m selon Y
Taux d'humidité	~ 4 %
Test de poinçonnement (au tournevis)	0,4 cm
Etat sanitaire	Etat moyen

Coupe au niveau de la poutre primaire selon X - ZONE 5 (PH R+3)

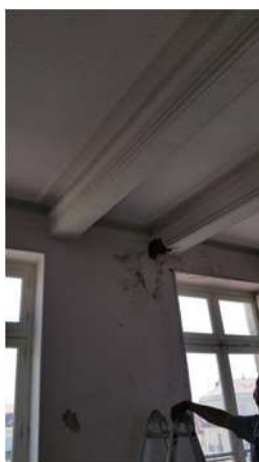
Type de plancher	Plancher bois
Description	Solives bois portant selon la direction X s'appuyant entre le mur de façade et une poutre bois. La constitution complète du plancher est détaillée sur la coupe page suivante.

Photos prises en sous-face (en plancher haut R+3)

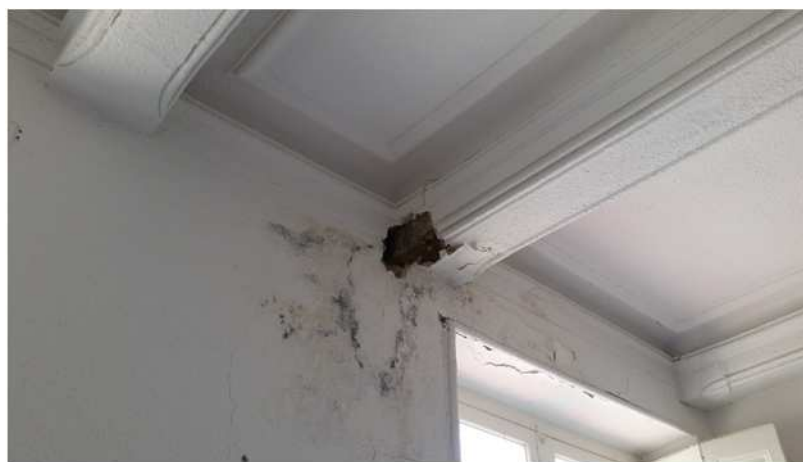
Type de bois	Résineux (pin ou sapin)
Section	20cm*22cm
Entraxe (en moyenne)	130 cm
Portée (max)	3,20 m selon X
Taux d'humidité	~ 5 %
Test de poinçonnement (au tournevis)	1 cm
Etat sanitaire	<p>Mauvais état au niveau de certains appuis côté mur de façade – bois altéré au niveau de certains appuis côté façade ayant subi des infiltrations.</p> <p>Bon état sur le reste des éléments.</p>

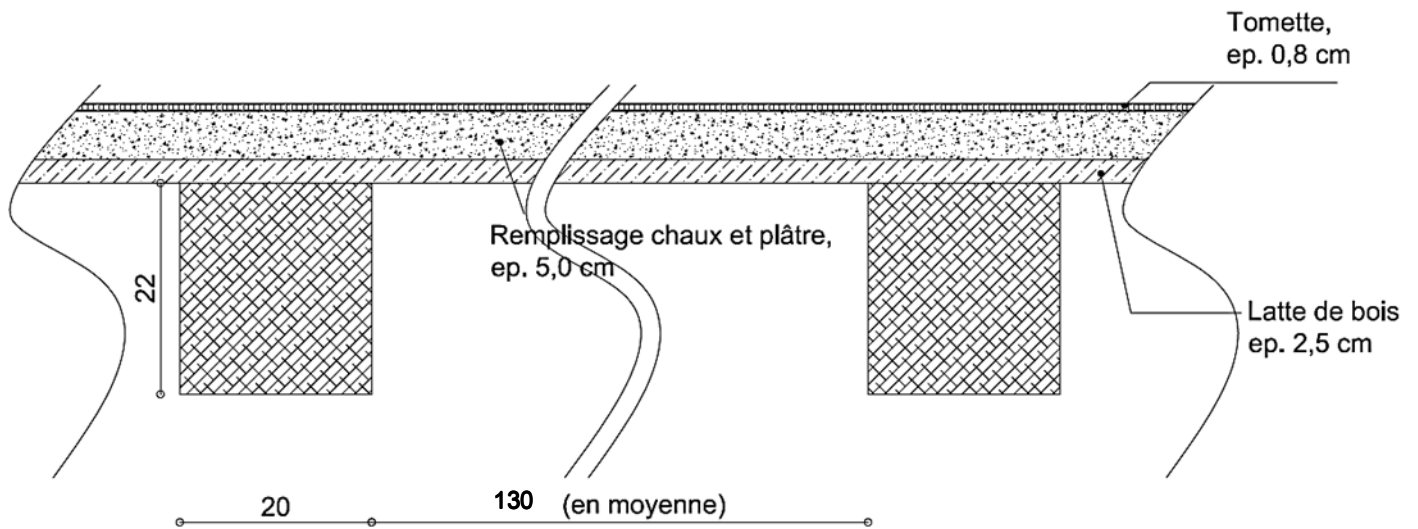
Coupe du plancher selon Y - ZONE 7 (PH R+3)

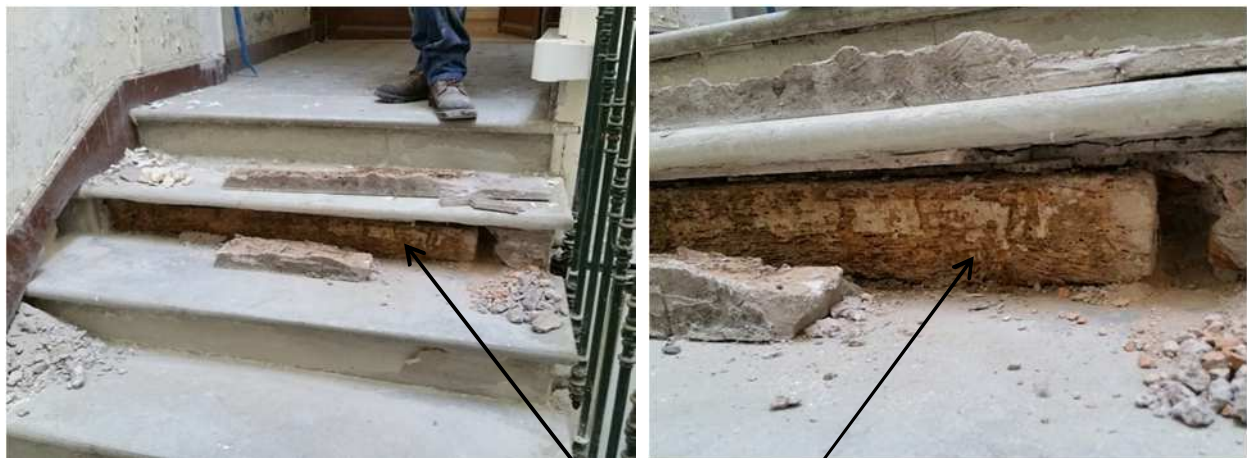
Les escaliers Sud et Nord sont constitués par des poutres bois en consoles encastrés dans les murs, supportant les marches et les contremarches en dalles de pierre taillées. Un remplissage constitué d'un tout venant probablement mélangé à de la chaux, a été mis en œuvre entre les poutres bois et sous les marches, retenu en sous-face par un lattis plâtré.

Poutre bois en console encastrée dans le mur

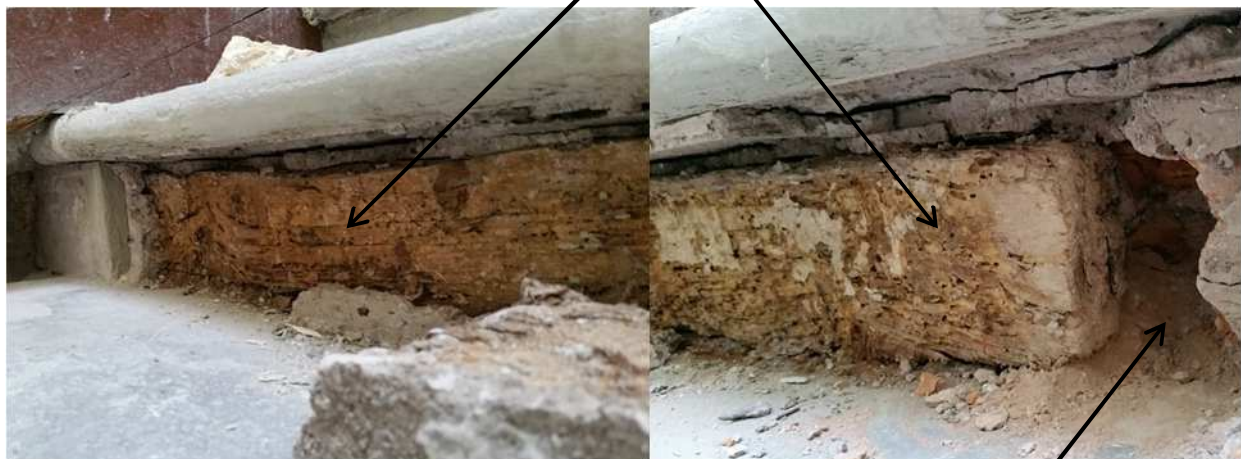
Remplissage

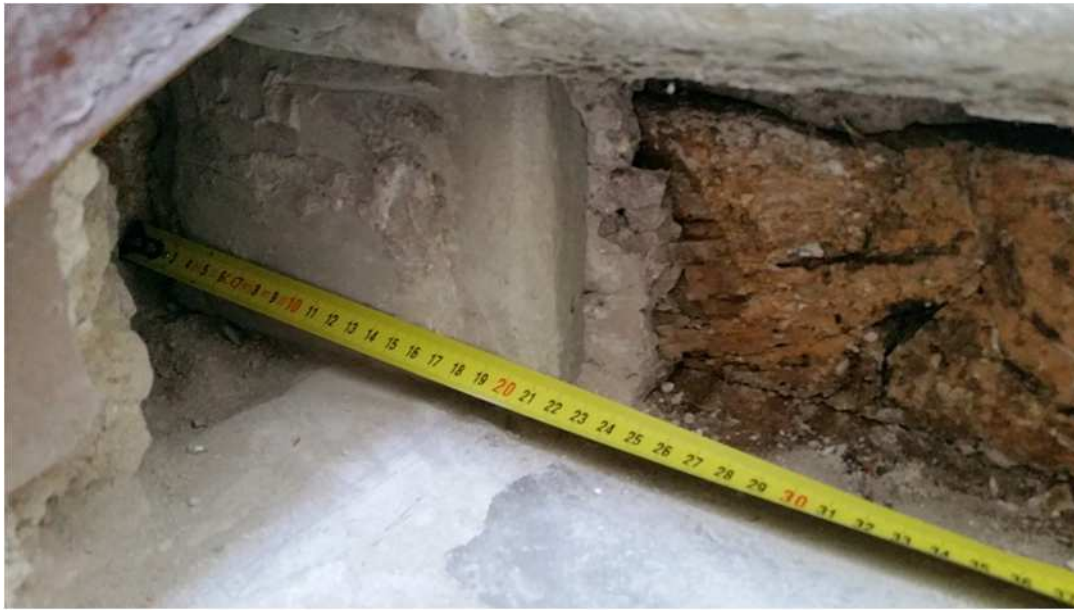
Encastrement de 20 cm environ

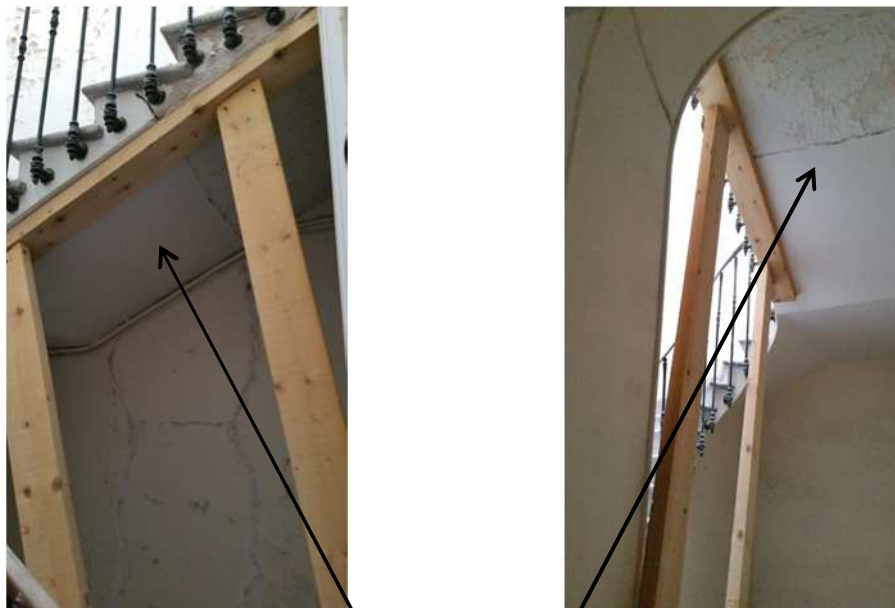
Lattis plâtré en sous-face des escaliers

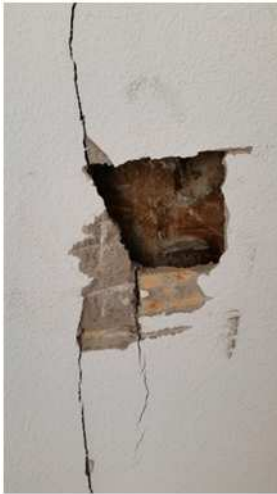
- ✓ soit doublés en briquettes de 5 cm d'épaisseur environ, revêtues d'un enduit de 1cm d'épaisseur environ :

Doublage en briquettes avec enduit

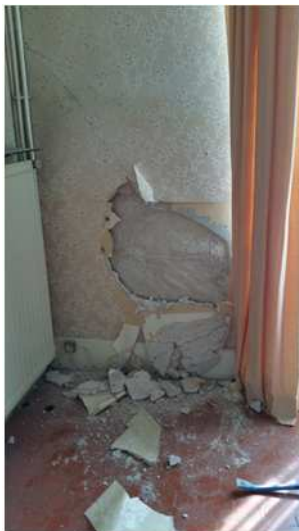
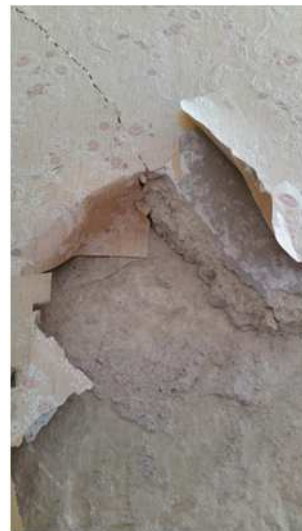
- ✓ soit directement recouverts d'un enduit sur une épaisseur de 3 cm environ :

Murs recevant directement un enduit

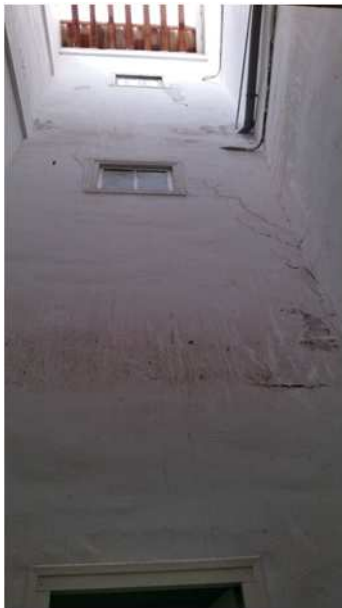
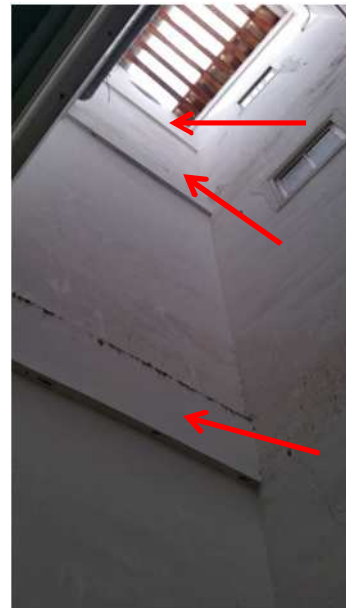
Au niveau des 2 courettes intérieures (puits de lumière), il s'agit de murs de remplissage (non porteurs), supportés par les poutres primaires et sur des chevêtres en bois, dont certaines sont directement visibles (flèches rouges ci-dessous).

Murs des courettes (puits de lumières)

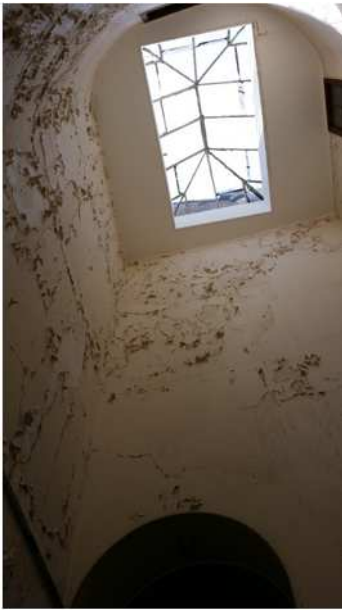
L'affaissement et le déchaussement des marches des escaliers Nord et Sud sont dus aux nombreuses infiltrations ayant eu lieu au niveau des verrières, dont les traces encore visibles aujourd'hui attestent de leur ampleur, tout particulièrement au niveau de la verrière de l'escalier Sud (escalier reliant les niveaux R+2 à R+4) :

Traces d'infiltration derrière escalier Nord

Au vu de l'état de dégradation des escaliers, nous préconisons soit de remplacer, soit de renforcer intégralement les 2 escaliers (Nord et Sud).

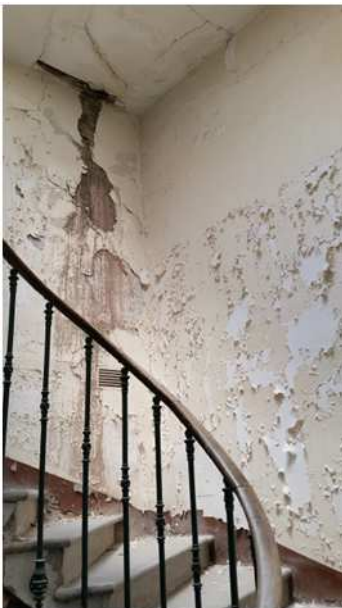
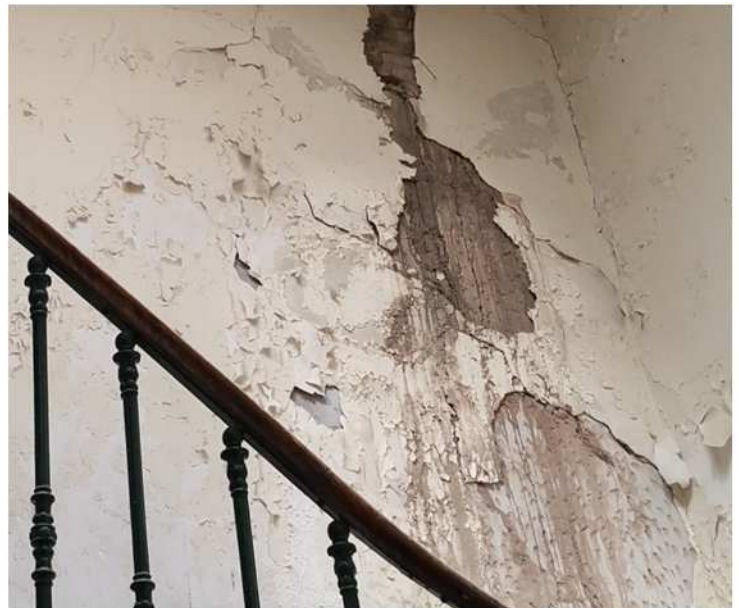
Traces d'infiltration derrière escalier Sud

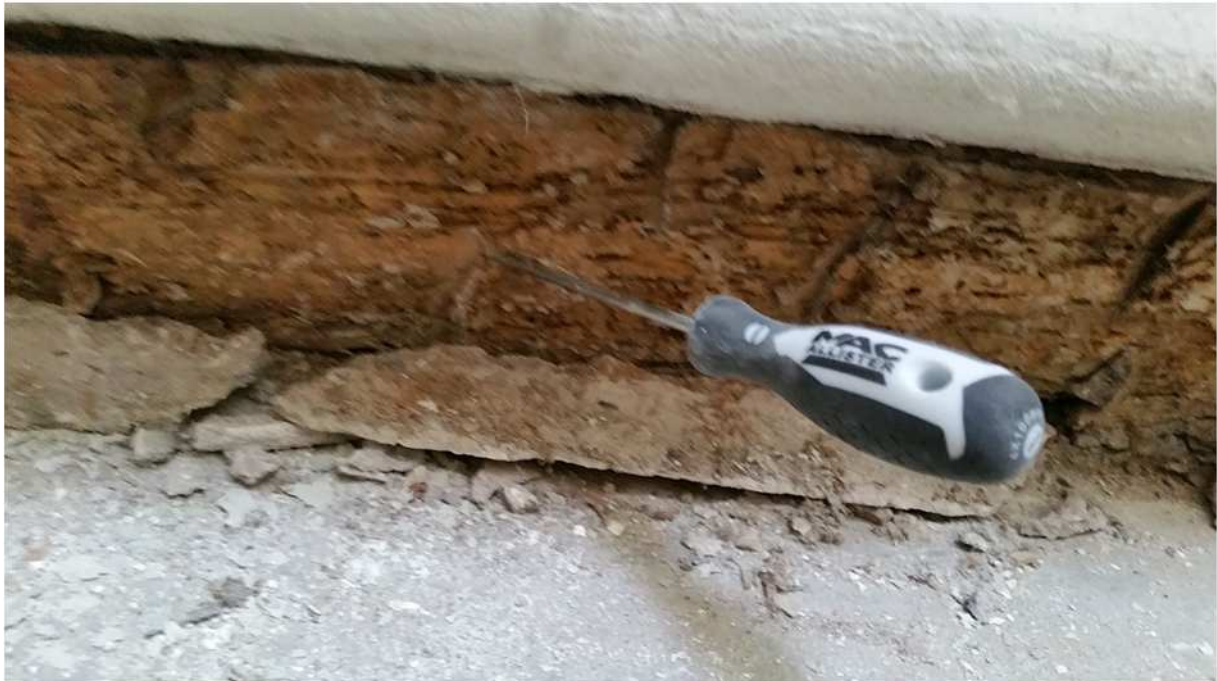
Les sondages que nous avons réalisés au niveau des marches d'escaliers mettent en évidence une altération avancée des bois porteurs : signes de pourrissement, traces d'attaques par insectes xylophages, test d'enfoncement à la pointe supérieur à 1cm (cf. photo ci-dessous).

Test d'enfoncement au tournevis : enfoncement de plus de 1 cm

La photo ci-dessus permet également de voir clairement le degré d'altération avancé du bois.

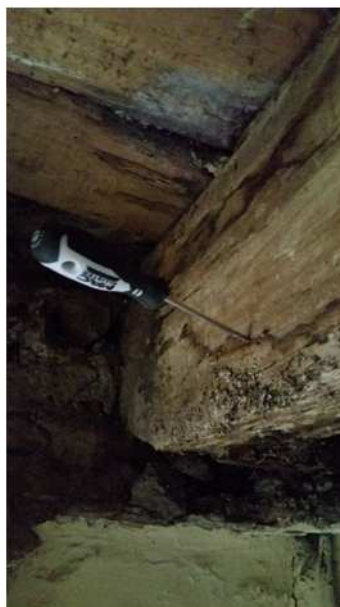
Pourriture des bois au niveau des appuis suite à des infiltrations partiellement stoppées. Le taux d'humidité relevé près des appuis est anormalement élevé (~ 30%) et met en évidence le fait qu'il existe encore des infiltrations aujourd'hui (nous sommes intervenus le lendemain d'un orage).

Un morceau de lattis plâtré s'est effondré récemment suite à ces infiltrations.

Test de poinçonnement

Nous préconisons la **réparation des éléments bois dégradés, comprenant étaieement provisoire, purge des bois malsains, façon de coffrage, calfeutrement et coulage de résine.**

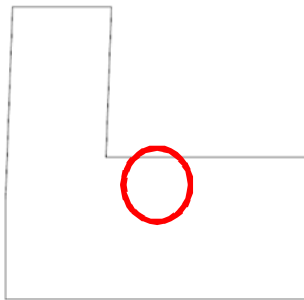
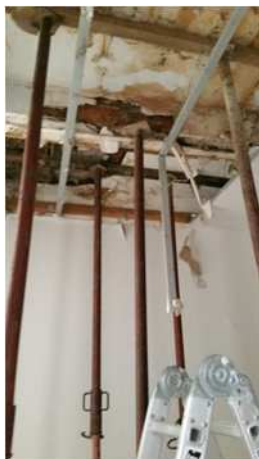
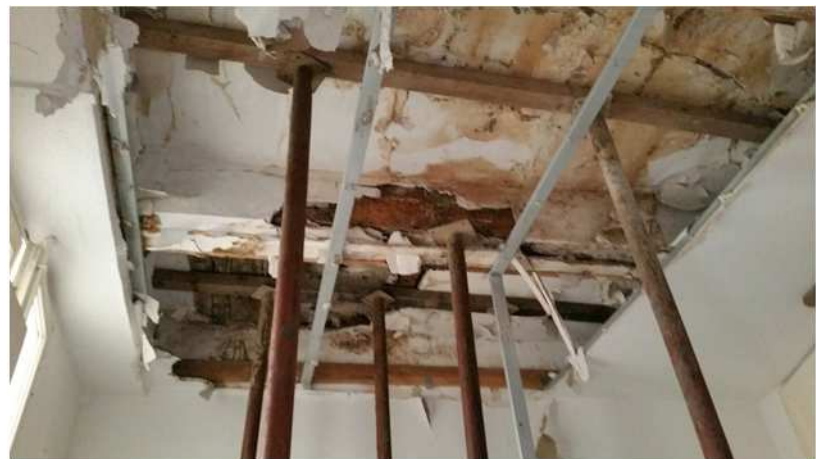
Au-dessus (au R+4) il y a une salle de bain, présentant de gros défauts d'étanchéité pendant probablement une longue période ayant entraîné d'importantes infiltrations (qui sont aujourd'hui stoppées puisque le bâtiment n'est plus exploité). Les taux d'humidité sont donc normaux (<20%), mais le bois est très altéré dans cette zone, ce que confirme le test de poinçonnement (enfouissement supérieur à 1cm).

Photos prises en sous-face (en plancher haut R+3)

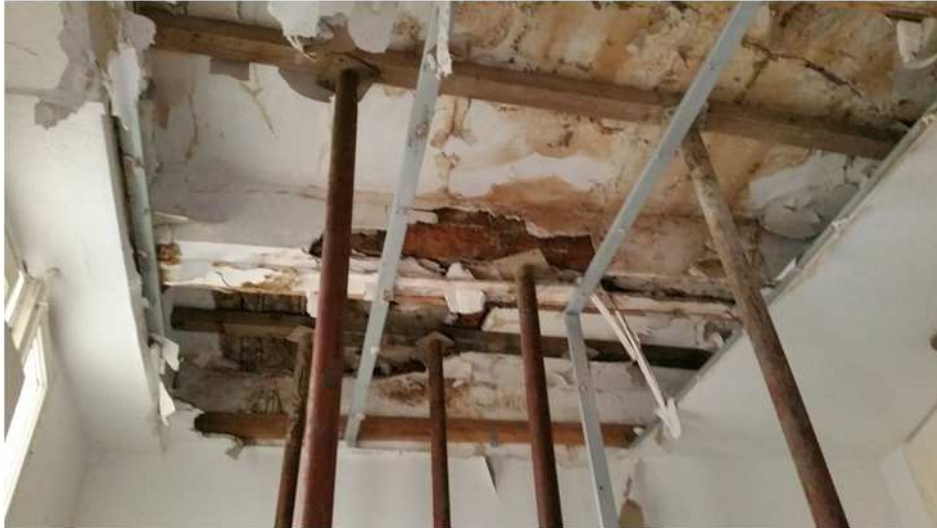
Par ailleurs, le système d'étalement mis en place pour assurer provisoirement la stabilité du plancher haut R+3 dans cette zone n'est pas adapté : certains étais ne supportent pas les solives bois, mais le parquet situé entre ces solives :

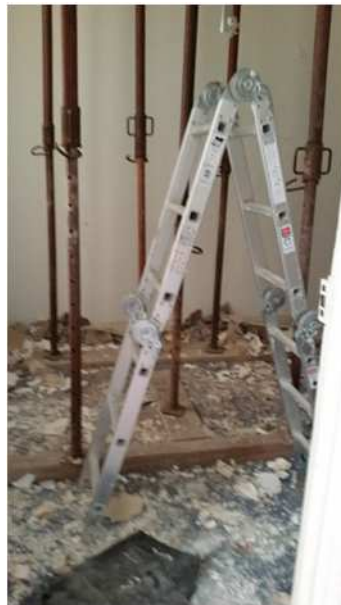
De même, en plancher bas du R+3, les bastaings, servant à répartir les charges, sont disposés parallèlement aux solives, alors qu'elles devraient être disposées perpendiculairement afin de répartir les charges sur les solives :

Système d'étalement à reprendre

Remarque 1 : en règle générale, les étais supportant le plancher haut N+1, devraient être repris au niveau du niveau N, et ainsi de suite jusqu'au niveau le plus bas afin d'assurer la descente de charge jusqu'au sol. Cependant, les calculs de capacité portante montrent que sur cette zone, les solives sont capables de reprendre une charge importante (plus de 500 kg/m²), et le plancher bas R+3 n'est pas altéré : on pourra donc se permettre de ne pas étayer les niveaux inférieurs, *dans le cas où les travaux de reprise sont envisagés à court terme.*

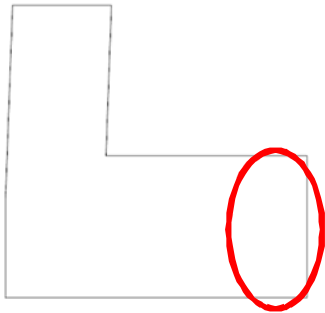
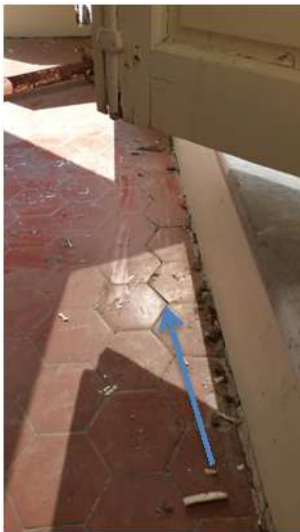
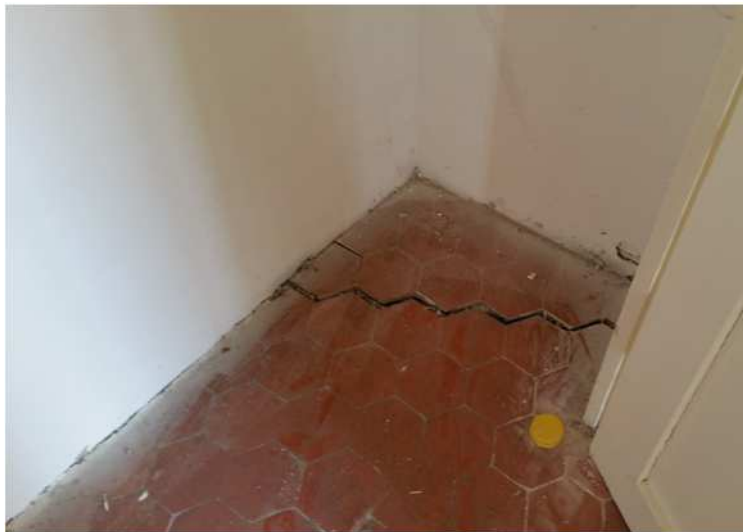
Sur la trame entourée en rouge ci-dessous, sur les niveaux R+1 à R+3, nous avons remarqué que les revêtements de sol et les enduits de murs présentent des fissures.

Fissure au niveau des sols près des appuis des planchers – Zone 2 R+2

Les fissures observées s'expliquent donc en partie par un fléchissement relativement important du plancher, et notamment en raison des rotations sur appuis : en effet les fissures des revêtements se trouvent à proximité des appuis, ainsi que les fissures des doublages et enduits des murs.

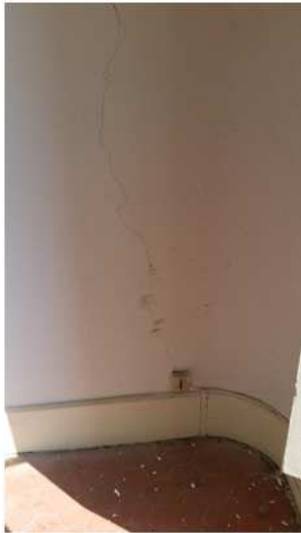
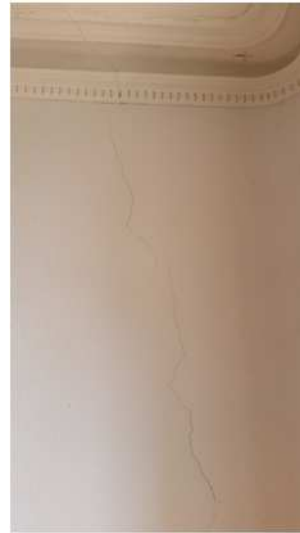
Nous avons bien vérifié que les fissures visibles sur les murs ne se prolongent pas dans le mur : seul le doublage brique ou l'enduit est concerné. Il ne s'agit donc pas de tassement différentiel, d'autant plus que ces fissures ne se prolongent pas jusqu'aux niveaux inférieurs.

Fissure biaise du doublage du mur refend Nord côté façade de la zone 2 (R+2)

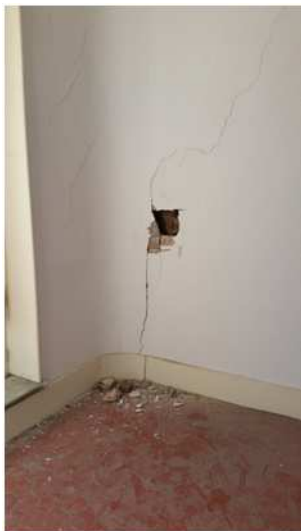
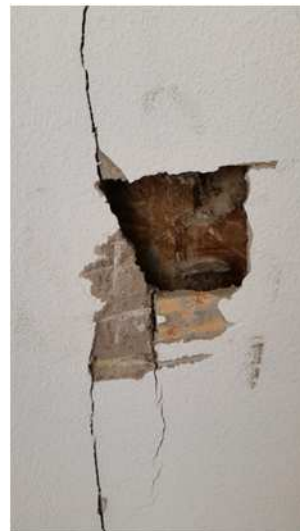
Fissure biaise du doublage du mur refend Sud côté façade de la zone 2 (R+2)

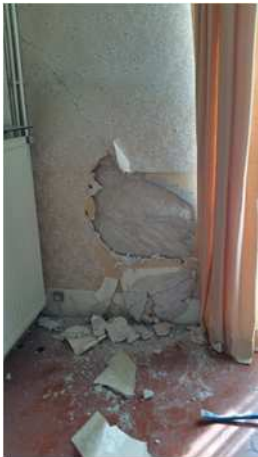
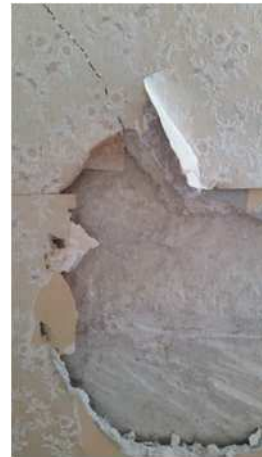
Fissure biaise de l'enduit du mur de façade Est de la zone 7 (R+3)

Les calculs de capacité portante réalisés sur cette trame sur les plancher haut R+1 (zone 2) et plancher haut R+3 (zone 7) montrent que les solives sont aptes à reprendre une charge d'exploitation d'habitation (150 kg/m²) du point de vue de la contrainte, **mais pas en termes de flèche : on a une flèche de 2,5 cm.**
