Immeuble de logements
Place des Trois Six à Béziers (34)

**Diagnostic structurel et
pathologique avec préconisations**

RAPPORT DE DIAGNOSTIC

Référence	Etabli par :	Date :	Indice :
151660	M. KNELLWOLF	02/07/2015	0

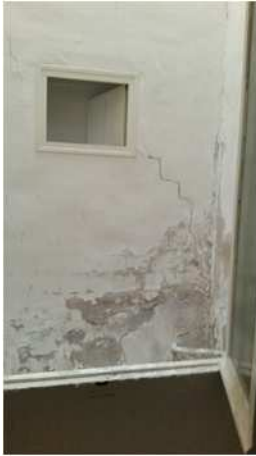
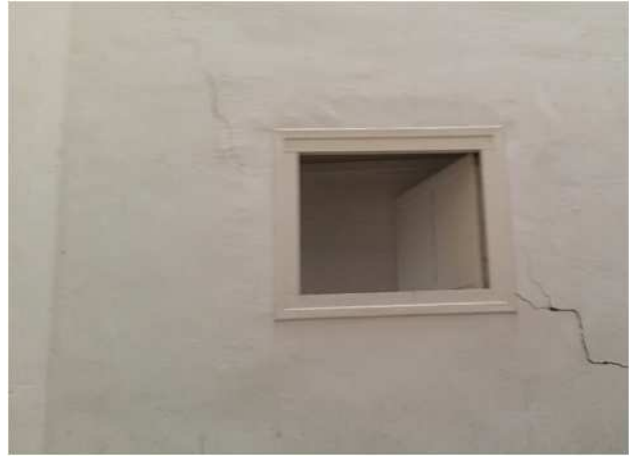
Fissures biaisées murs des courettes

Ces murs de remplissage sont supportés par les poutres primaires et des poutres chevron. Les fissures biaisées sont très marquées au niveau des murs supportés par les poutres primaires. Or, les calculs de capacité portante ont montré que la contrainte dépassent d'environ 2 fois la contrainte admissible du bois ($215,5 \text{ bar} > 100 \text{ bar}$) en considérant une charge d'exploitation d'habitation (150 kg/m^2). Par ailleurs, en termes de déformée, on obtient une flèche de $6,3 \text{ cm}$ au lieu des $2,7 \text{ cm}$ admissible ($1/300$). Ceci explique largement les désordres observés.

Nous préconisons de renforcer l'ensemble de ces poutres primaires par moisage d'élément en bois.

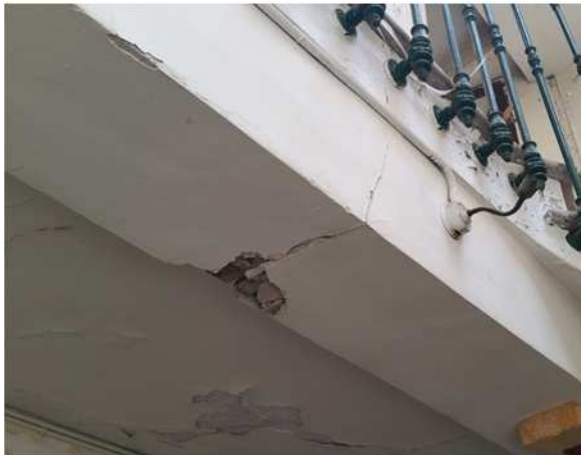
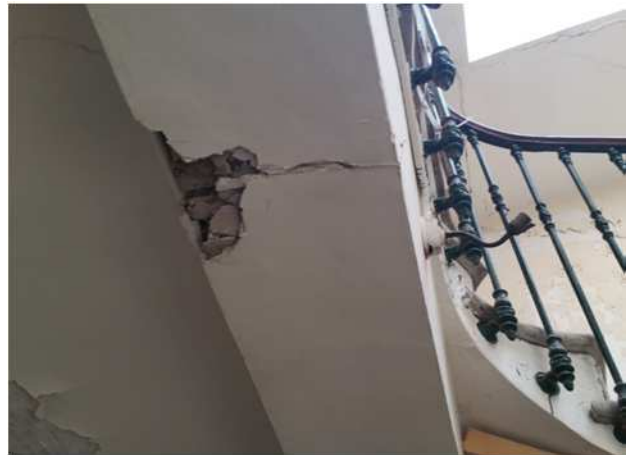
- ✓ Par les fissures observées de l'enduit plâtre en sous-face de certaines poutres primaires:

Fléchissement poutre primaire mis en évidence par la fissuration de l'enduit plâtre

Les poutres primaires en bois, d'une portée de 8,15m, fléchissent de manière importante : les calculs montrent que la flèche théorique est de 6,3 cm au lieu des 2,7 cm admissibles. Cela a pour conséquence de faire fissurer les cloisons et remplissage qu'elles supportent, notamment au niveau des courettes. Les calculs indiquent également que, théoriquement, la contrainte sollicitante de flexion (plus de 215,5 bar) en considérant une charge d'habitation) est supérieure la contrainte admissible (100 bar). Dans la réalité, les cloisons en sous-face des poutres « soulagent » les poutres, et les coefficients de sécurité sur les charges et les contraintes font que les poutres sont aujourd'hui toujours « debout ». Cependant, il est nécessaire de renforcer l'ensemble de ces éléments afin d'assurer la pérennité de l'ouvrage dans le temps

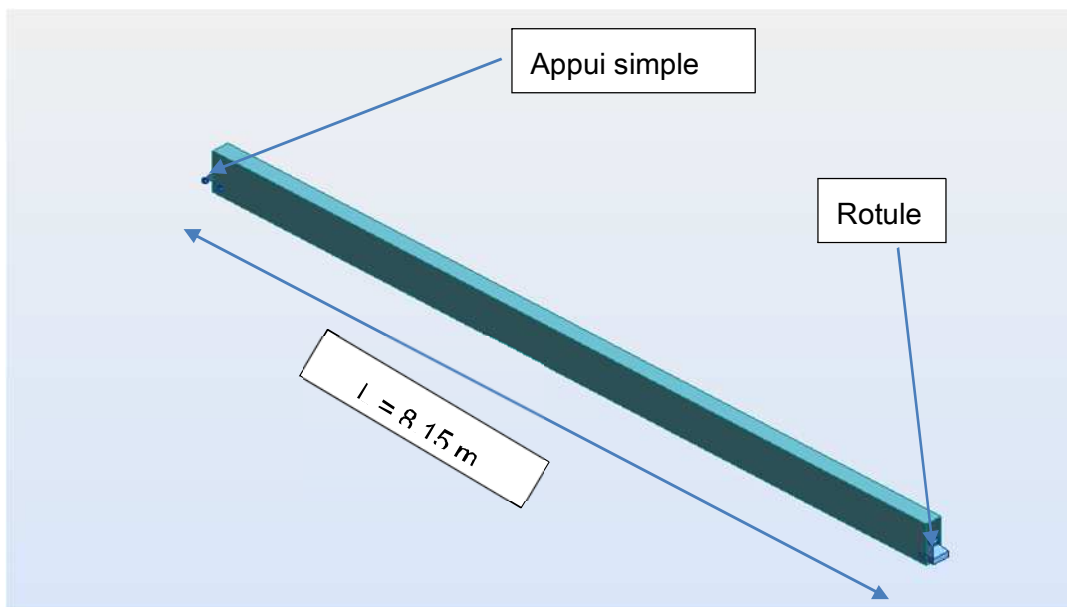
Caractéristiques de la poutre primaire

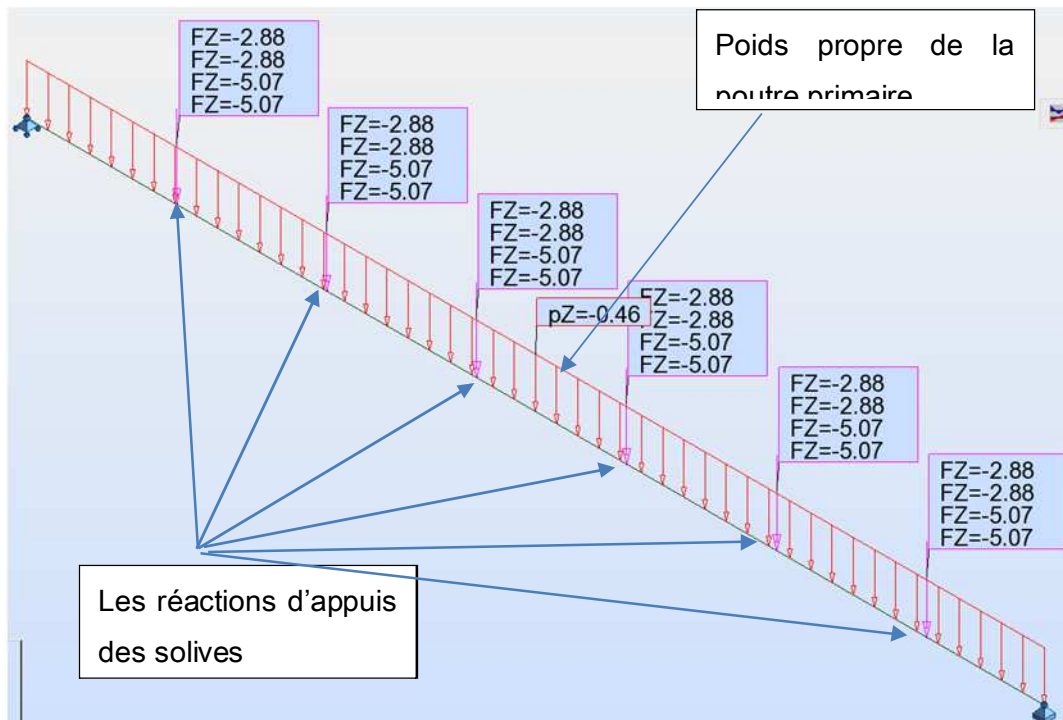
Modélisation des charges

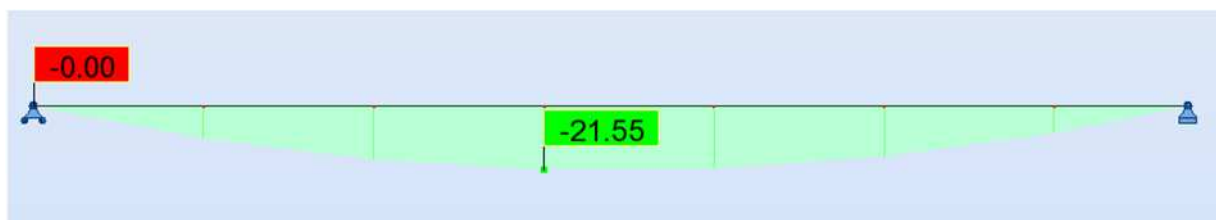
Valeur de la contrainte maximale à mi-travée (Mpa) selon la combinaison ELU

Les calculs montrent que la contrainte dépassent d'environ 2 fois la contrainte admissible du bois (215,5 bar > 100 bar) en considérant une charge d'exploitation d'habitation (150 kg/m²). Par ailleurs, en termes de déformée, on obtient une flèche de 6,3cm au lieu des 2,7 cm admissible (l/300). Ceci explique ainsi les désordres observés notamment au niveau des murs supportés par ces poutres qui fissurent (cf. détails en parties V.3 et V.4).

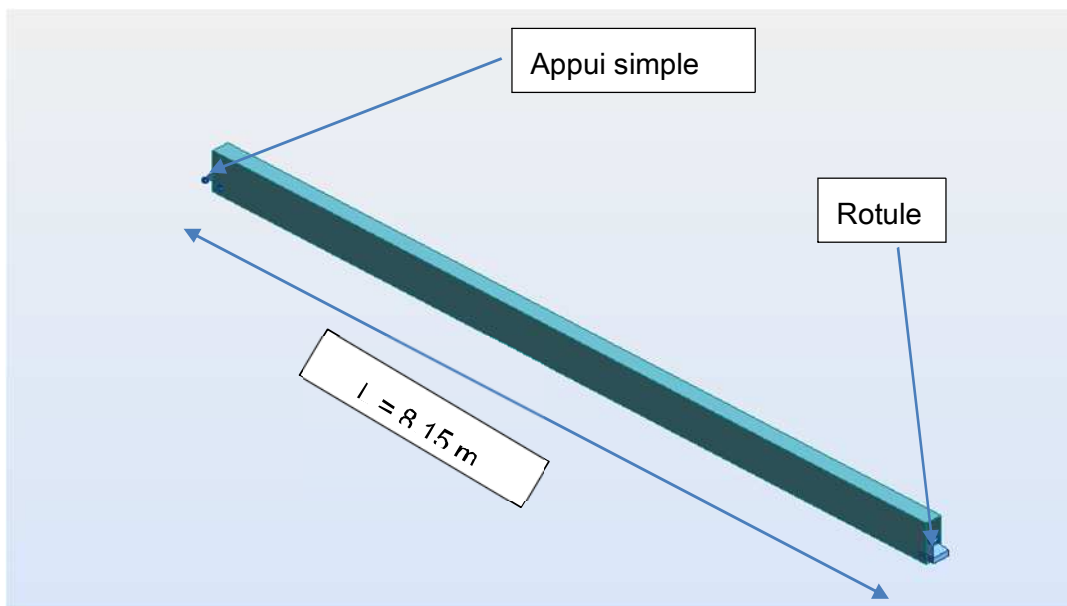
Caractéristiques de la poutre primaire

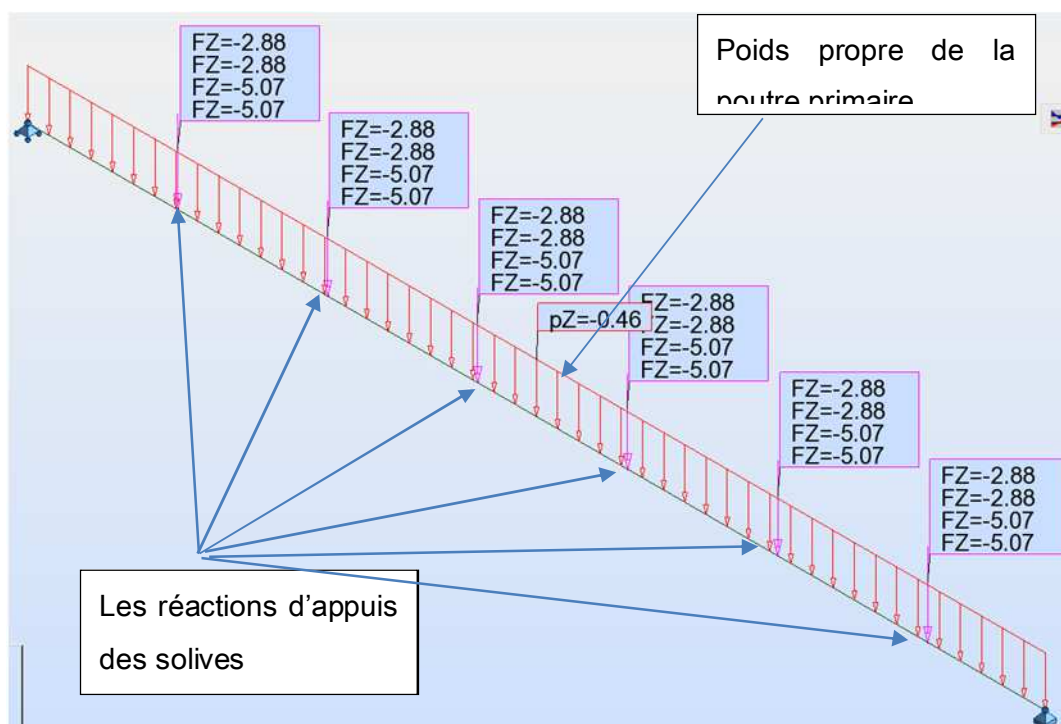
Modélisation des charges

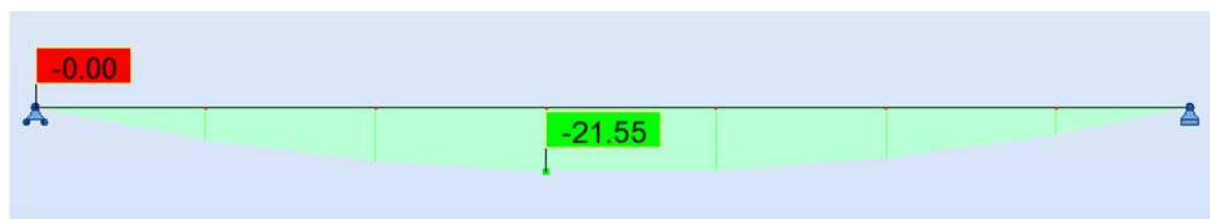
Valeur de la contrainte maximale à mi-travée (Mpa) selon la combinaison ELU

Les calculs montrent que la contrainte dépasse d'environ 2 fois la contrainte admissible du bois ($215,5 \text{ bar} > 100 \text{ bar}$) en considérant une charge d'exploitation d'habitation (150 kg/m^2). Par ailleurs, en termes de déformée, on obtient une flèche de $6,3 \text{ cm}$ au lieu des $2,7 \text{ cm}$ admissible ($l/300$). Ceci explique ainsi les désordres observés notamment au niveau des murs supportés par ces poutres qui fissent (cf. détails en parties V.3 et V.4).
