## Constat de risque d'exposition au plomb CREP

Numéro de dossier : 23/IMO/4494  
Norme méthodologique employée : AFNOR NF X46-030  
Arrêté d'application : Arrêté du 19 août 2011  
Date du repérage : 27/08/2026

Localisation du ou des bâtiments :  
Département : ... **Nord**  
Adresse : ..... **24 Quai Saint Maurand**  
Commune : ..... **59500 DOUAI**  
**Section cadastrale Feuille 000 CE 01**  
**- Commune : DOUAI (59500),**  
**Parcelle(s) n° Parcelle n° 597 -**  
**Feuille 000 CE 01 - Commune : DO**  
Désignation et situation du ou des lot(s) de copropriété :  
**, Lot numéro Non communiqué**

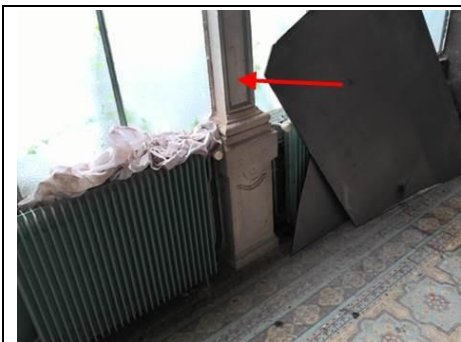
Photo n° PhPb001

Localisation : Rez de chaussée - Entrée

Type de dégradation : NC - Substrat : Plâtre - Revêtement :  
Peinture - Mesure : 0
