**Rapport de mission de repérage des matériaux et produits contenant de l'amiante pour l'établissement du constat établi à l'occasion de la vente d'un immeuble bâti (listes A et B de l'annexe 13-9 du Code de la Santé publique)**

Numéro de dossier : 23/IMO/4494  
Date du repérage : 27/08/2026

| Adresse | Rue : ..... <b>24 Quai Saint Maurand</b><br>Bât., escalier, niveau, appartement n°, lot n° :<br>, <b>Lot numéro Non communiqué</b><br>Code postal, ville : . <b>59500 DOUAI</b><br><b>Section cadastrale Feuille 000 CE 01 - Commune : DOUAI (59500), Parcelle(s) n° Parcelle n° 597 - Feuille 000 CE 01 - Commune : DO</b> |

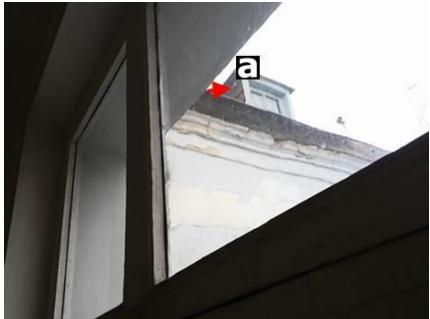
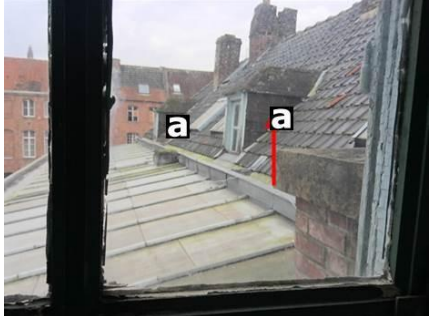
| Localisation | Identifiant + Description | Conclusion (justification) | Etat de conservation** et préconisations* | Photo |
|---|---|---|---|---|
| 2ème étage - Grenier 3 | <u>Identifiant:</u> M001<br><u>Réf. échantillon:</u> 23/IMO/4494/M001<br><u>Description:</u> Bardeaux bitumineux (« shingles »)<br><u>Composant de la construction:</u> 1 - Couvertures, Toitures, Terrasses et étanchéités - Ardoises, bardeaux bitumineux<br><u>Partie à sonder:</u> Bardeaux bitumineux (« shingles »)<br><u>Liste selon annexe.13-9 du CSP:</u> B<br><u>Localisation sur croquis:</u> M001<br><u>Sondage:</u> Fractionnement, Visuel | Présence d'amiante (sur connaissance de l'opérateur) | Matériau dégradé (étendue ponctuelle)<br><br><b>Résultat</b> EP**<br><br><b>Préconisation :</b> Il est recommandé de réaliser une évaluation périodique.<br><br><b>Recommandation :</b> Voir les Mesures d'ordre | |

| | <p>Photo n° PhA001</p> <p>Localisation : 2ème étage - Grenier 3</p> <p>Ouvrage : 1 - Couvertures, Toitures, Terrasses et étanchéités - Ardoises, bardeaux bitumineux</p> <p>Partie d'ouvrage : Bardeaux bitumineux (« shingles »)</p> <p>Description : Bardeaux bitumineux (« shingles »)</p> <p>Localisation sur croquis : M001</p> |

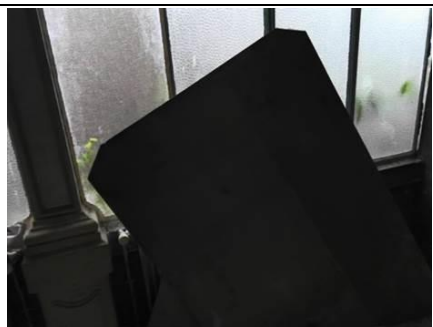
Photo n° PhA002

| Localisation | Identifiant + Description | Conclusion (justification) | Etat de conservation** et préconisations* | Photo |
|---|---|---|---|---|
| Rez de chaussée - Entrée | <u>Identifiant:</u> M002<br><u>Réf. échantillon:</u> 23/IMO/4494/M002<br><u>Description:</u> Panneaux de cloisons lisses ou moulurées, préfabriquées ou non<br><u>Composant de la construction:</u> 3 - Parois verticales intérieures - Cloisons sèches (assemblées, préfabriquées)<br><u>Partie à sonder:</u> Panneaux de cloisons lisses ou moulurées, préfabriquées ou non<br><u>Liste selon annexe.13-9 du CSP:</u> B<br><u>Localisation sur croquis:</u> M002<br><u>Sondage:</u> Sonore, Visuel | Présence d'amiante (sur connaissance de l'opérateur) | Matériau dégradé (étendue généralisée)<br><br><b>Résultat</b> AC2**<br><br><b>Préconisation :</b> Il est recommandé de réaliser une action corrective de second niveau.<br><br><b>Recommandation :</b> Voir les Mesures d'ordre général – Obligations réglementaires | |

Localisation : Rez de chaussée - Entrée
