**Rapport de mission de repérage des matériaux et produits contenant de l'amiante pour l'établissement du constat établi à l'occasion de la vente d'un immeuble bâti (listes A et B de l'annexe 13-9 du Code de la Santé publique)**

Numéro de dossier : 23/IMO/4493  
Date du repérage : 27/08/2026

| Adresse | Rue : ..... <b>42 rue Saint Maurand</b><br>Bât., escalier, niveau, appartement n°, lot n° :<br>, <b>Lot numéro Non communiqué</b><br>Code postal, ville : . <b>59500 DOUAI</b><br><b>Section cadastrale Feuille 000 CE 01 - Commune : DOUAI (59500), Parcelle(s) n° Parcelle n° 598 - Feuille 000 CE 01 - Commune : DO</b> |

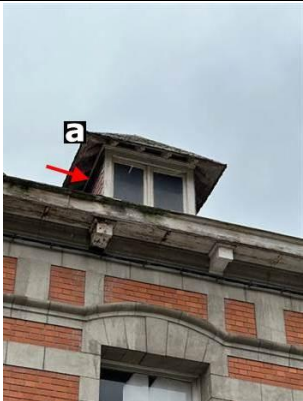
| Localisation | Identifiant + Description | Conclusion (justification) | Etat de conservation** et préconisations* | Photo |
|---|---|---|---|---|
| 2ème étage - Grenier 1 | <u>Identifiant:</u> M002<br><u>Réf. échantillon:</u> 23/IMO/4493/M002<br><u>Description:</u> Bardeaux bitumineux (« shingles »)<br><u>Composant de la construction:</u> 1 - Couvertures, Toitures, Terrasses et étanchéités - Ardoises, bardeaux bitumineux<br><u>Partie à sonder:</u> Bardeaux bitumineux (« shingles »)<br><u>Liste selon annexe.13-9 du CSP:</u> B<br><u>Localisation sur croquis:</u> M002<br><u>Sondage:</u> Visuel | Présence d'amiante (sur connaissance de l'opérateur) | Matériau dégradé (étendue ponctuelle)<br><br><b>Résultat</b> EP**<br><br><b>Préconisation :</b> Il est recommandé de réaliser une évaluation périodique.<br><br><b>Recommandation :</b> Voir les Mesures d'ordre général – Obligations réglementaires | |

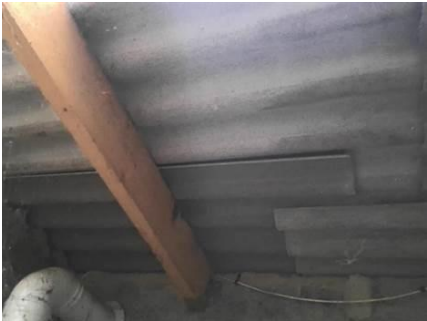
| Localisation | Identifiant + Description | Conclusion (justification) | Etat de conservation** et préconisations* | Photo |
|---|---|---|---|---|
| Rez de chaussée - Chaufferie | <u>Identifiant:</u> M001<br><u>Réf. échantillon:</u> 23/IMO/4493/M001<br><u>Description:</u> Plaques en fibres-ciment (y compris plaques « sous tuiles »)<br><u>Composant de la construction:</u> 1 - Couvertures, Toitures, Terrasses et étanchéités - Plaques ondulées et planes<br><u>Partie à sonder:</u> Plaques en fibres-ciment (y compris plaques « sous tuiles »)<br><u>Liste selon annexe.13-9 du CSP:</u> B<br><u>Localisation sur croquis:</u> M001<br><u>Sondage:</u> Sonore, Visuel | Présence d'amiante (sur connaissance de l'opérateur) | Matériau dégradé (étendue ponctuelle)<br><br><b>Résultat</b> EP**<br><br><b>Préconisation :</b> Il est recommandé de réaliser une évaluation périodique.<br><br><b>Recommandation :</b> Voir les Mesures d'ordre général – Obligations réglementaires | |

| | <p>Photo n° PhA001<br/> Localisation : Rez de chaussée - Chaufferie<br/> Ouvrage : 1 - Couvertures, Toitures, Terrasses et étanchéités - Plaques ondulées et planes<br/> Partie d'ouvrage : Plaques en fibres-ciment (y compris plaques « sous tuiles »)<br/> Description : Plaques en fibres-ciment (y compris plaques « sous tuiles »)<br/> Localisation sur croquis : M001</p> |

Résultat EP : Il est recommandé de réaliser une évaluation périodique.

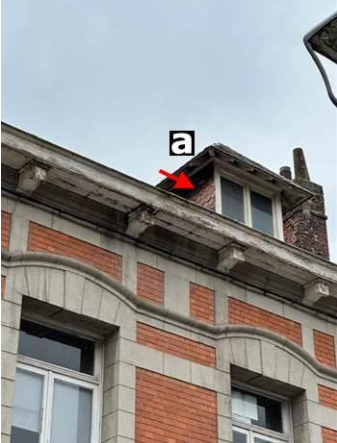
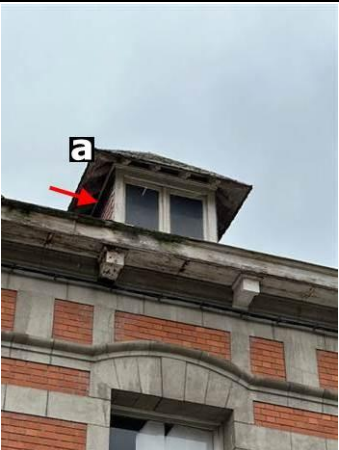
| | <p>Photo n° PhA002<br/> Localisation : 2ème étage - Grenier 1<br/> Ouvrage : 1 - Couvertures, Toitures, Terrasses et étanchéités - Ardoises, bardeaux bitumineux<br/> Partie d'ouvrage : Bardeaux bitumineux (« shingles »)<br/> Description : Bardeaux bitumineux (« shingles »)<br/> Localisation sur croquis : M002</p> |

| | <p>Photo n° PhA002<br/> Localisation : 2ème étage - Grenier 1<br/> Ouvrage : 1 - Couvertures, Toitures, Terrasses et étanchéités - Ardoises, bardeaux bitumineux<br/> Partie d'ouvrage : Bardeaux bitumineux (« shingles »)<br/> Description : Bardeaux bitumineux (« shingles »)<br/> Localisation sur croquis : M002</p> |

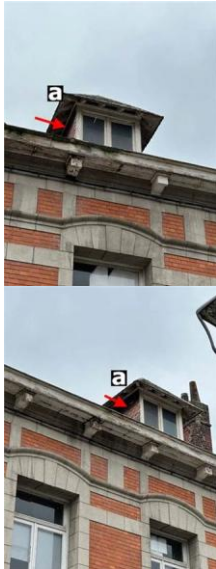
| Identifiant et prélèvement | Localisation | Composant de la construction | Parties du composant | Description | Photo |
|---|---|---|---|---|---|
| 23/IMO/4493/M002-M002 | 2ème étage -<br>Grenier 1 | 1 - Couvertures,<br>Toitures,<br>Terrasses et<br>étanchéités -<br>Ardoises,<br>bardeaux<br>bitumineux | Bardeaux<br>bitumineux («<br>shingles ») | Bardeaux bitumineux (« shingles ») | |
